61 – ORNE
SAINTE-CÉRONNE-LÈS-MORTAGNE
ÉGLISE SAINTE-CÉRONNE - CLOCHER : salle du 1^{er} étage
PEINTURE MURALE

RAPPORT D'INTERVENTION
Consolidation des vestiges de peintures murales

TOURS, septembre 2017

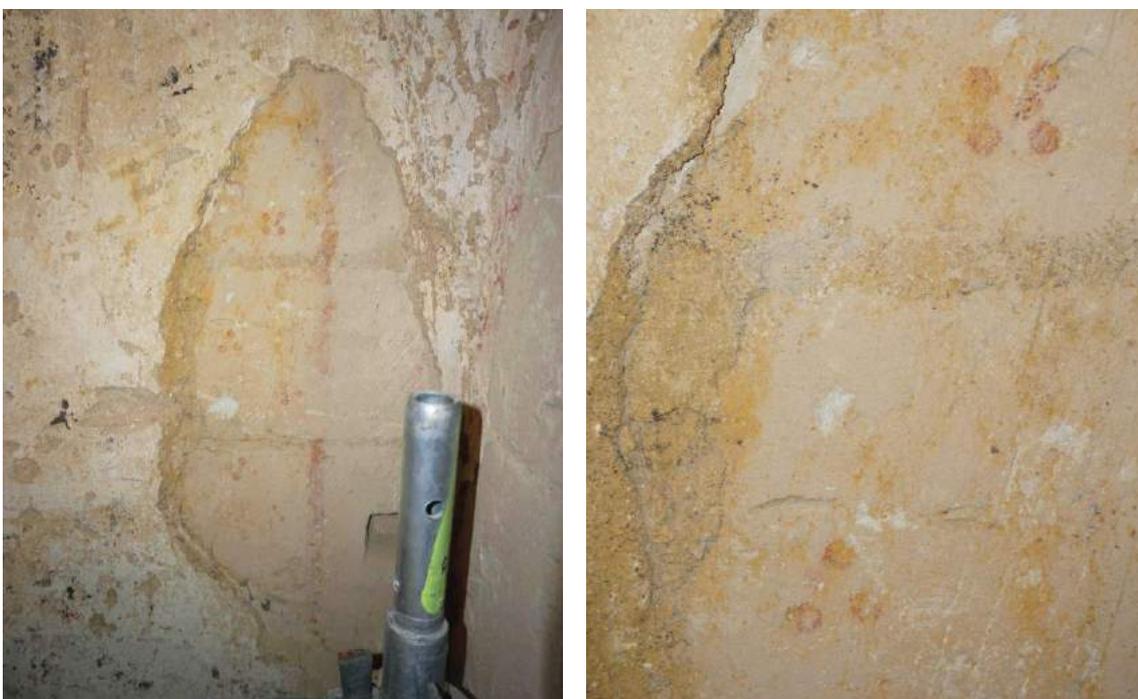
Vue générale et détail de la lacune de l'enduit du décor 2, sur laquelle passe la couche picturale du décor 3 – après dépoussiérage

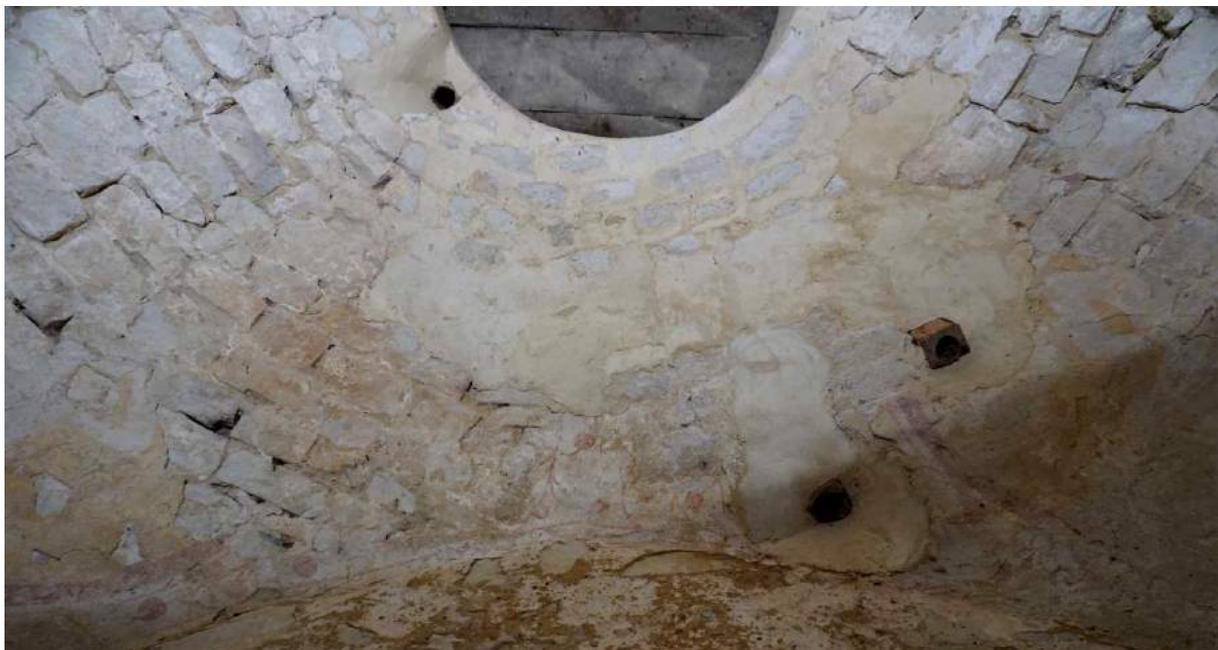
Vue générale de plage d'enduit jaunâtre très dur, appliqué sur la coupole, côté sud

Interprétation. Cet enduit a sans doute été appliqué afin de conforter cette partie du couvrement, fortement déstabilisée par l'ouverture circulaire à son sommet. Cette intervention a dû se produire entre 1994 et 1999.

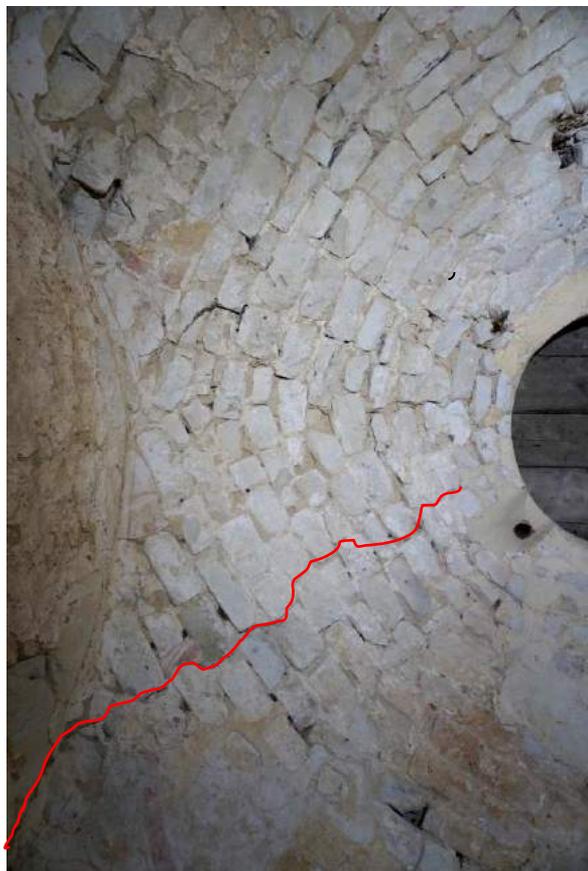
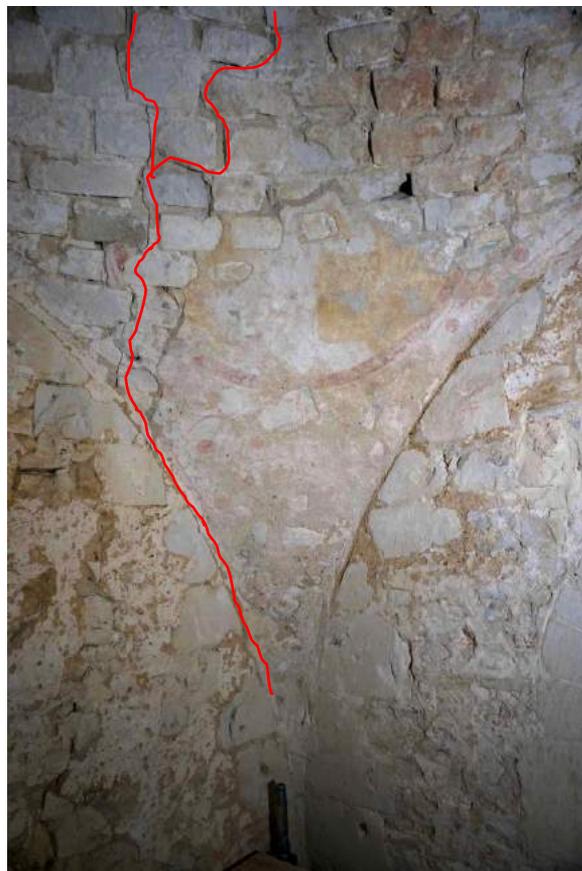
Dans la partie sud, certaines fissures se prolongent le long des arcs formerets.

Vue générale de la partie sud de la coupole et du pendentif sud-est où une fissure du couvrement se poursuit dans le pendentif et le long de l'arc formeret du mur oriental

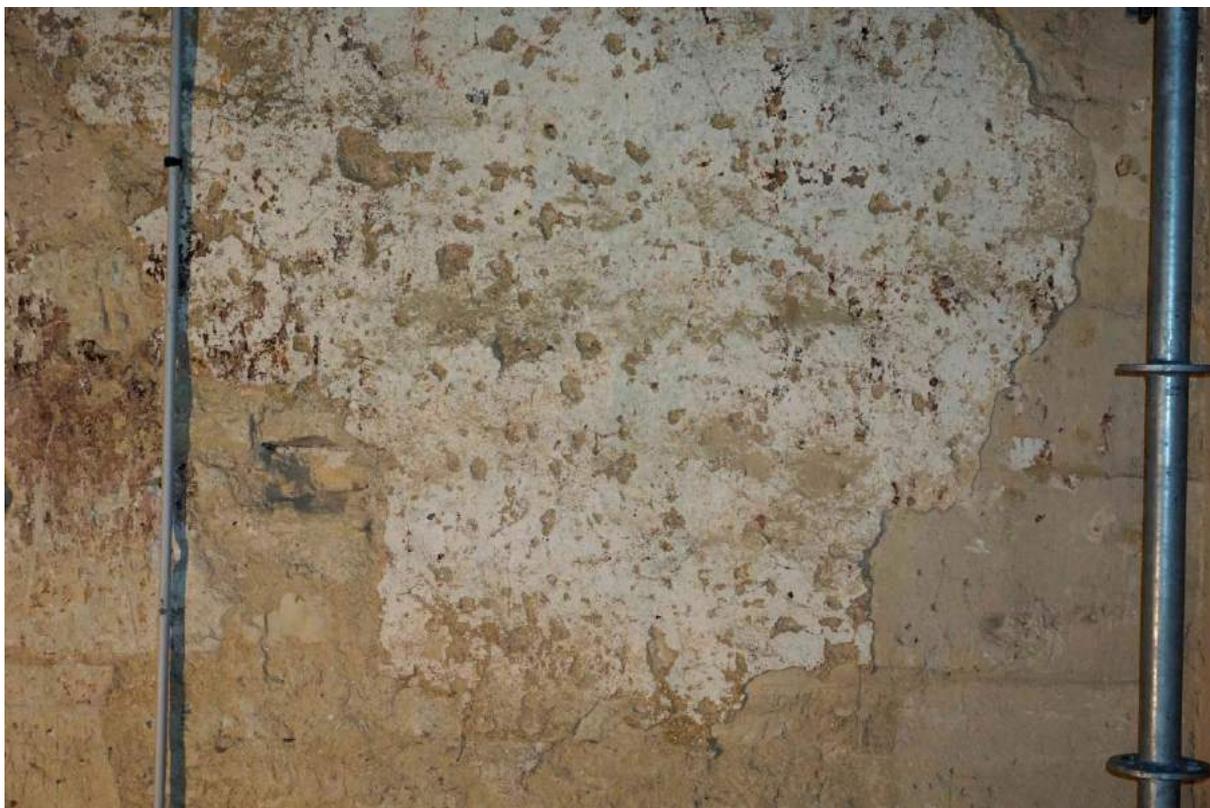
Vue générale de la partie inférieure du mur nord où les petites lacunes sont particulièrement denses

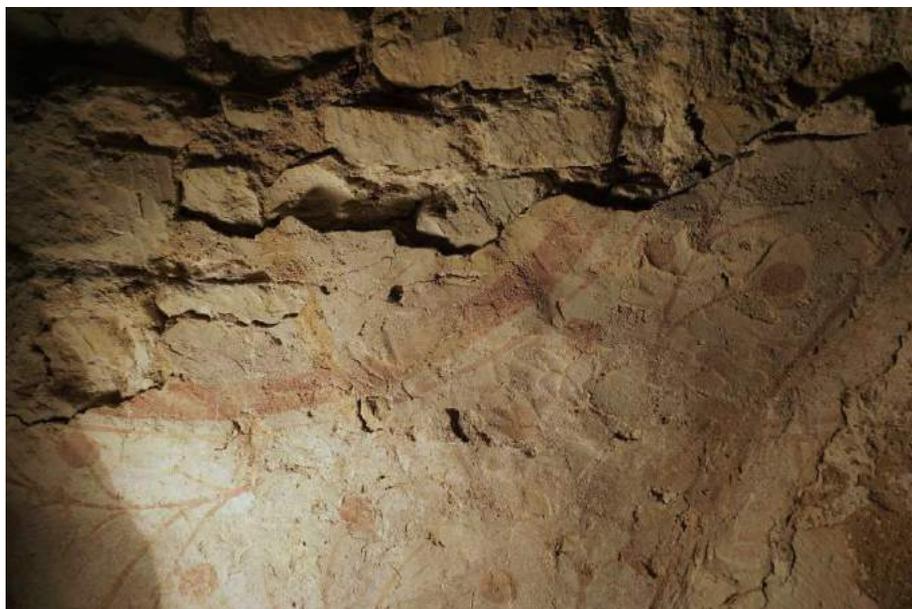
Décollements importants de la partie supérieure du pendentif nord-ouest – éclairage tangentiel

Ces pertes d'adhérences sont sans doute provoquées par les tensions mécaniques générées par la coupole en ce qui concerne les pendentifs et par le micro tassement du bâti au niveau des murs. Cependant, leur gravité est accrue par la faible adhérence de l'enduit de la 2^{ème} campagne sur celui, badigeonné de la première.

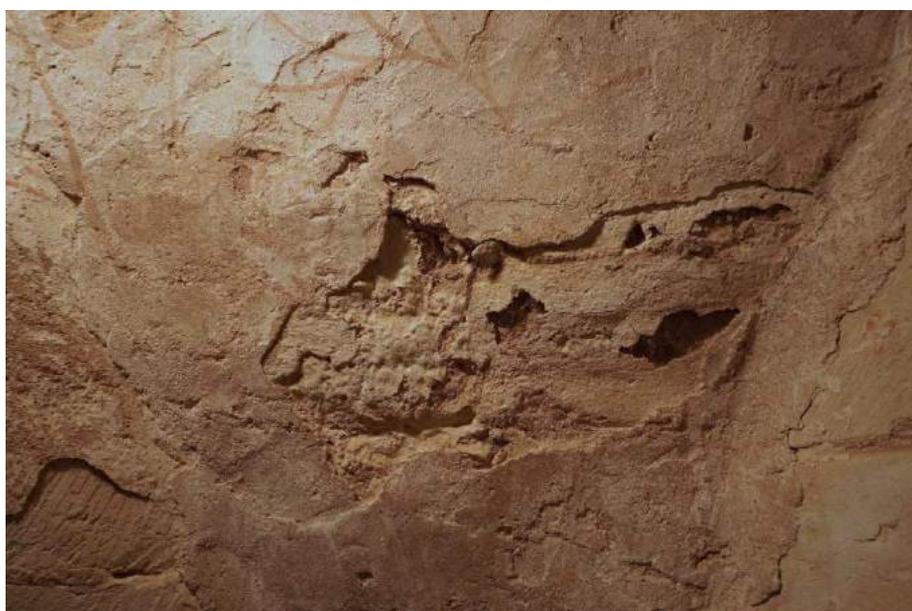
Décollements importants au niveau des deux enduits et de la maçonnerie, de la partie supérieure du pendentif nord-ouest – éclairage tangentiel

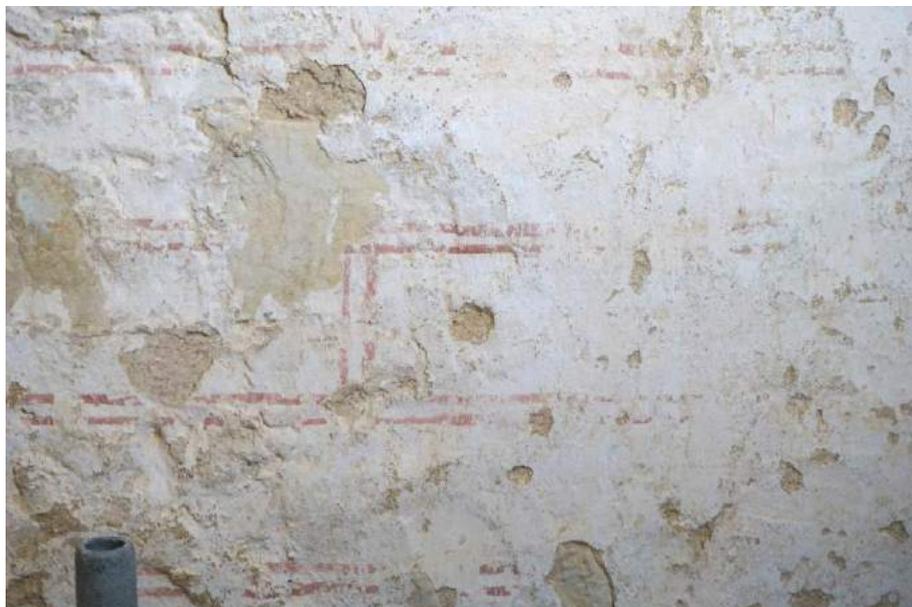
Exemple d'une zone où l'on passe d'un état relativement bien conservé du décor de faux appareil à une abrasion totale de couleur.

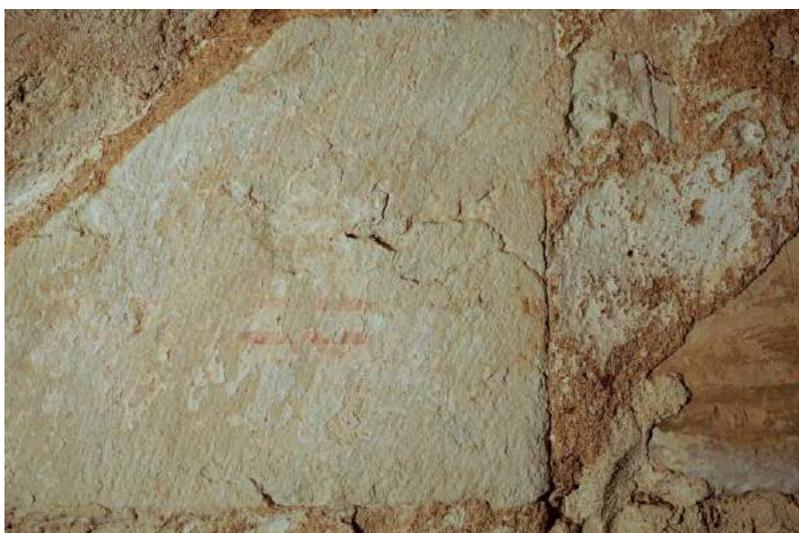
Exemple d'une zone où les lacunes sont profondes, de la couleur comme du badigeon, mettant à nu la pierre ou l'enduit

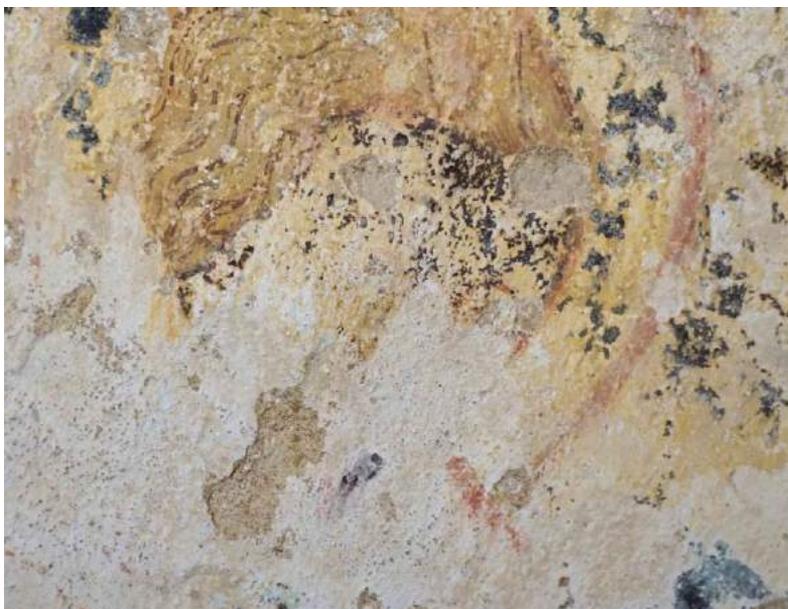
Exemple où l'on passe d'un état de bonne conservation de la couche pictural (chevelure de la figure auréolée) à une usure mettant au jour les tracés préparatoires et le fond jaune pour aboutir au fond blanc du badigeon de la campagne précédente.

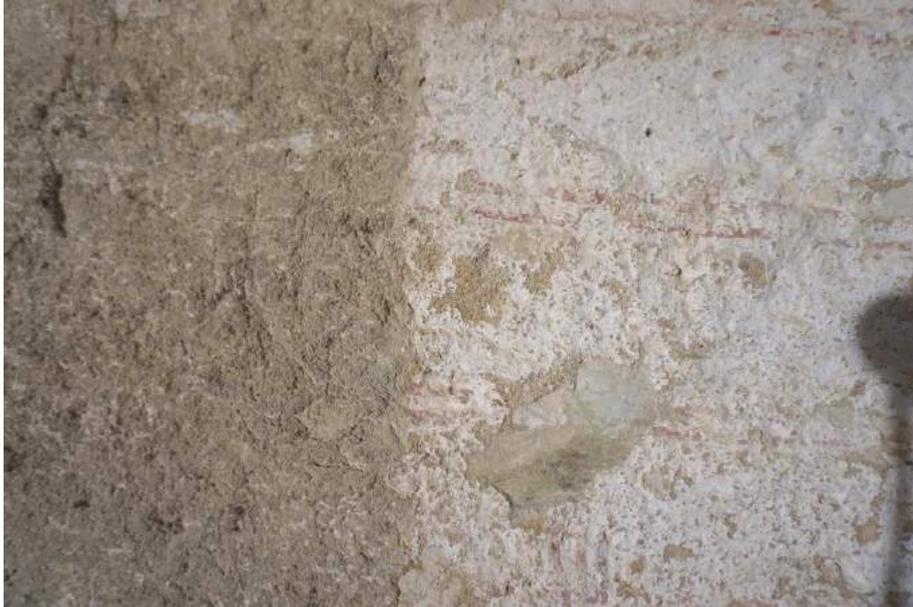
Détail de la couche de poussières en cours de dépoussiérage

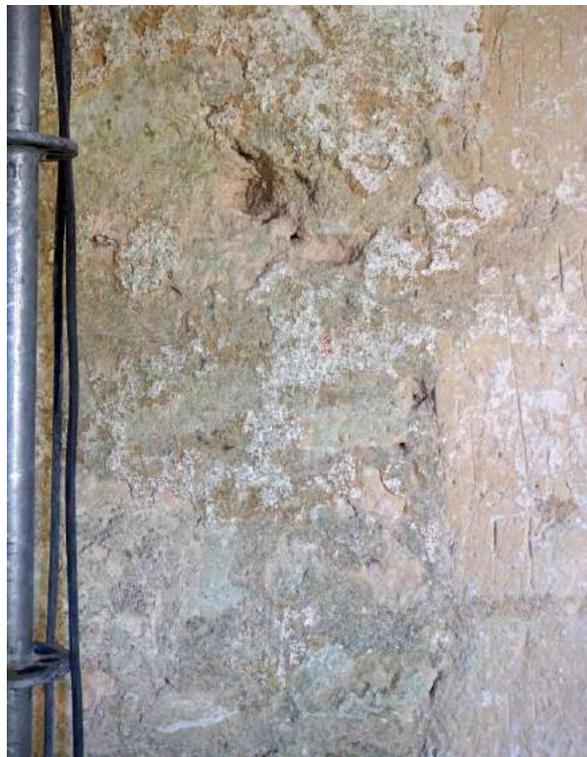
Un développement d'algues et de lichens a été noté sur la partie inférieure des murs ouest et nord. Ces surfaces reçoivent l'éclairage de la baie qui leur permet de croître. Une petite zone plus modeste a également été repérée entre le pendentif nord-ouest et l'arc formeret nord.

Colonies d'algues et de lichens sur le mur nord, côté ouest

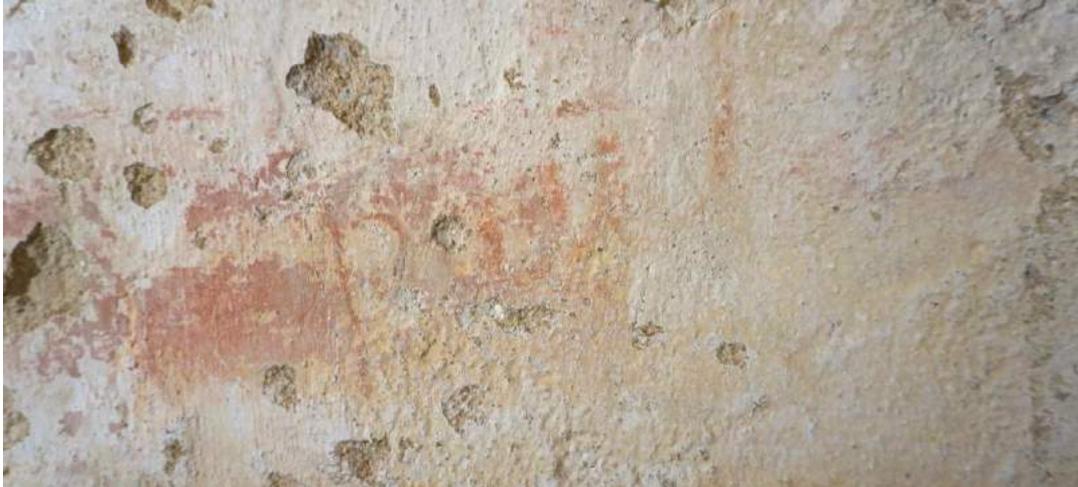
Prénom Paul inscrit à la sanguine sur les décors

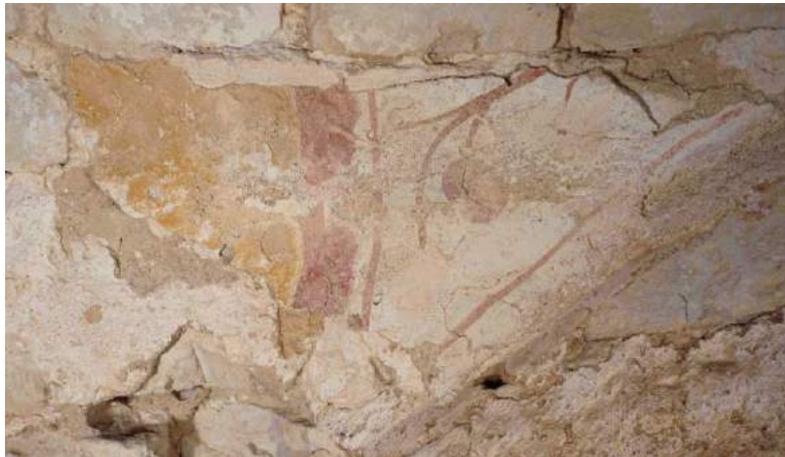
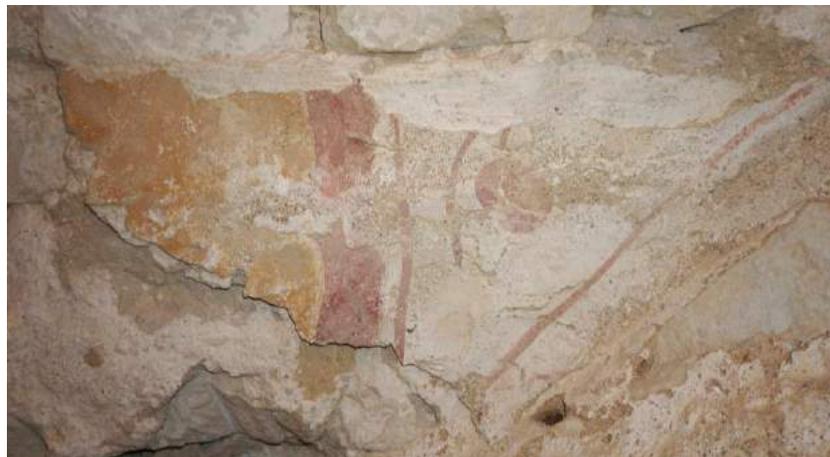
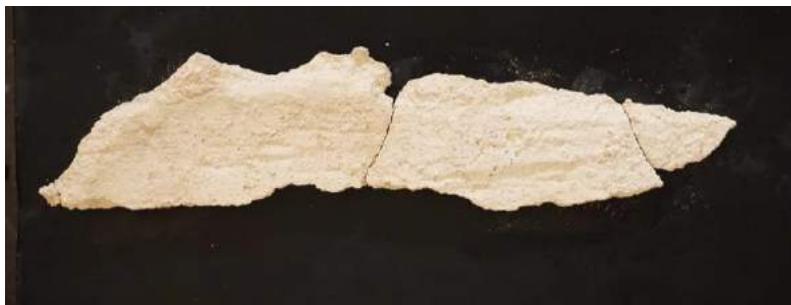
Au pendentif nord-est, une bande de l'enduit de la 2^{ème} campagne, fissurée, s'est spontanément déposée lors de l'intervention. Les fragments libres ont été repositionnés après consolidation de l'enduit sous jacent et maintenus en place par injection de coulis à l'interface des deux enduits.

Détails avant et après de la zone d'enduit déposé et revers des fragments

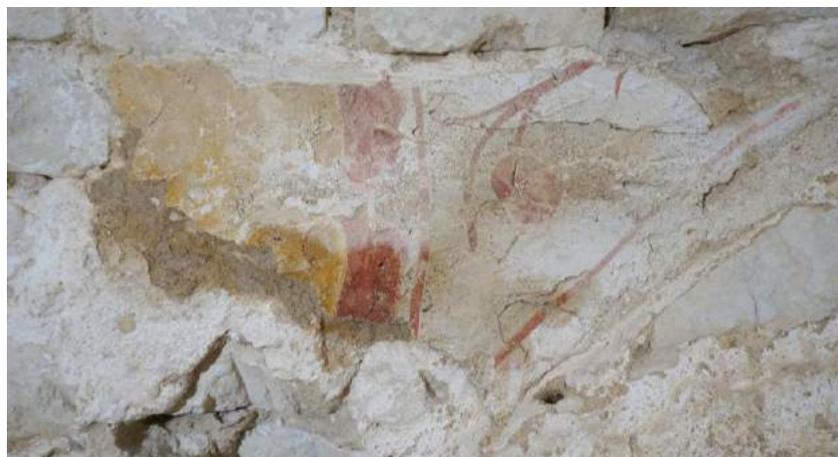
Détail après repose

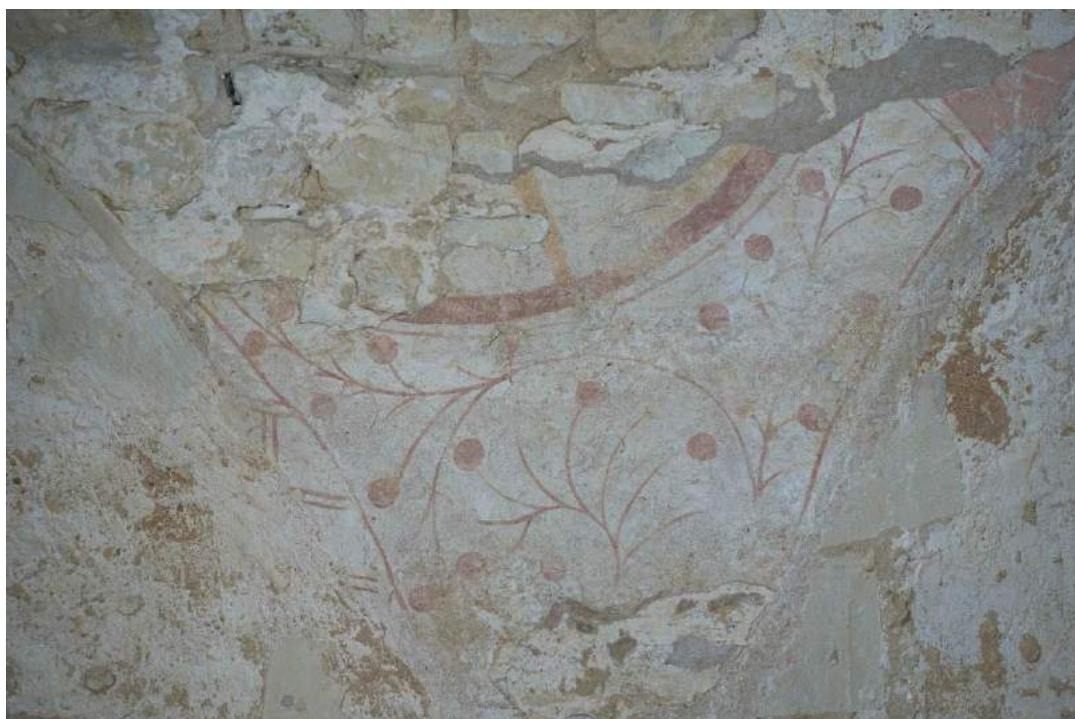
Vue générale d'application de mortier, en solin ou colmatage, sur le pendentif nord-ouest
