**61 – ORNE**  
**SAINTE-CÉRONNE-LÈS-MORTAGNE**  
**ÉGLISE SAINTE-CÉRONNE - CLOCHER : salle du 1<sup>er</sup> étage**  
**PEINTURE MURALE**

**RAPPORT D'INTERVENTION**  
**Consolidation des vestiges de peintures murales**

**TOURS, septembre 2017**

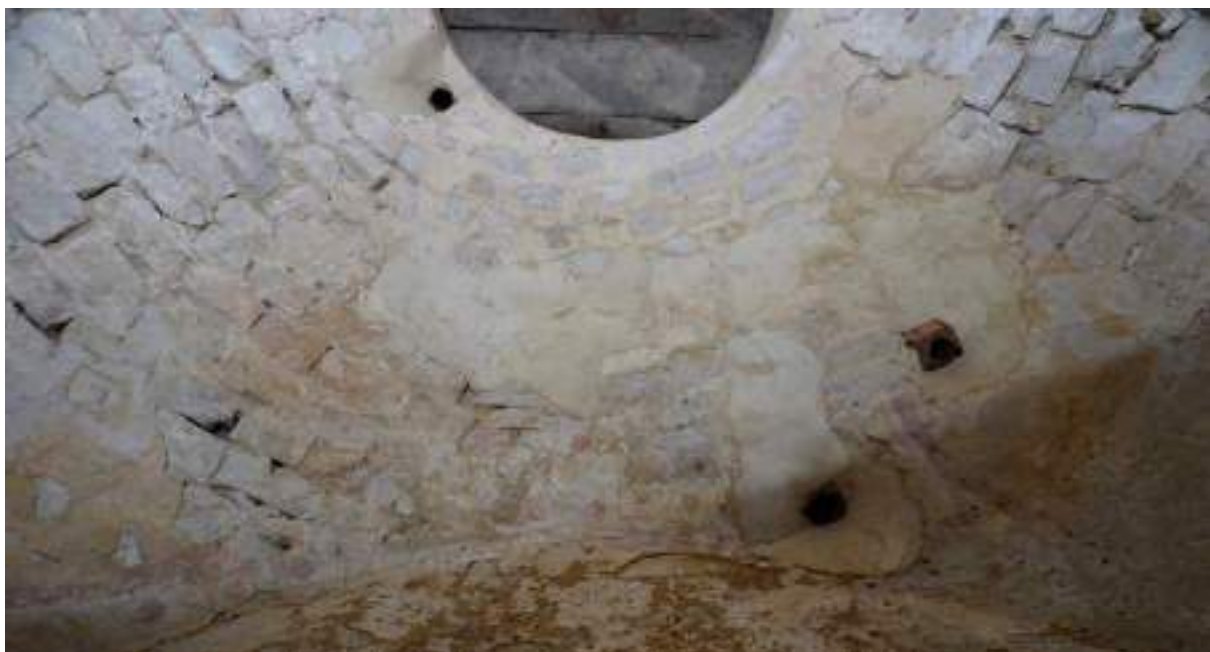
Vue générale de plage d'enduit jaunâtre très dur, appliqué sur la coupole, côté sud

**Interprétation.** Cet enduit a sans doute été appliqué afin de conforter cette partie du couvrement, fortement déstabilisée par l'ouverture circulaire à son sommet. Cette intervention a dû se produire entre 1994 et 1999.

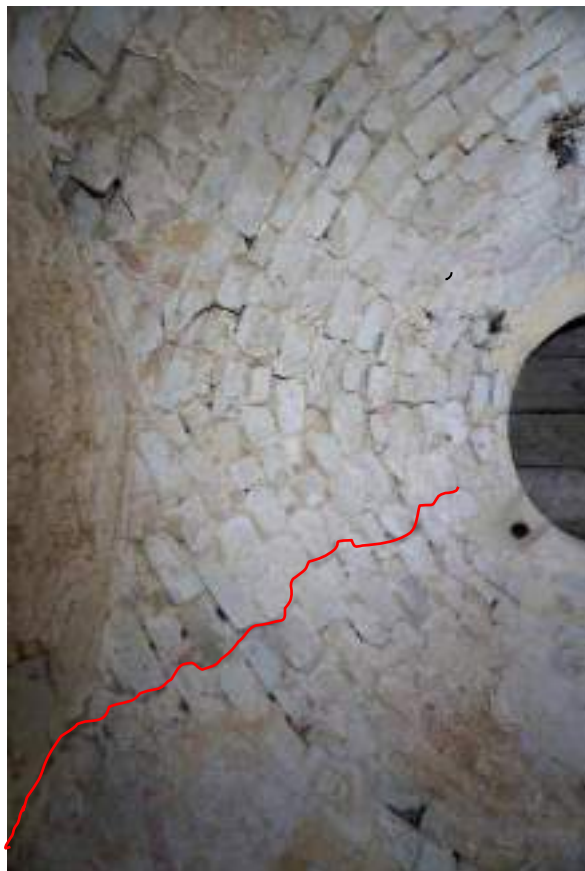
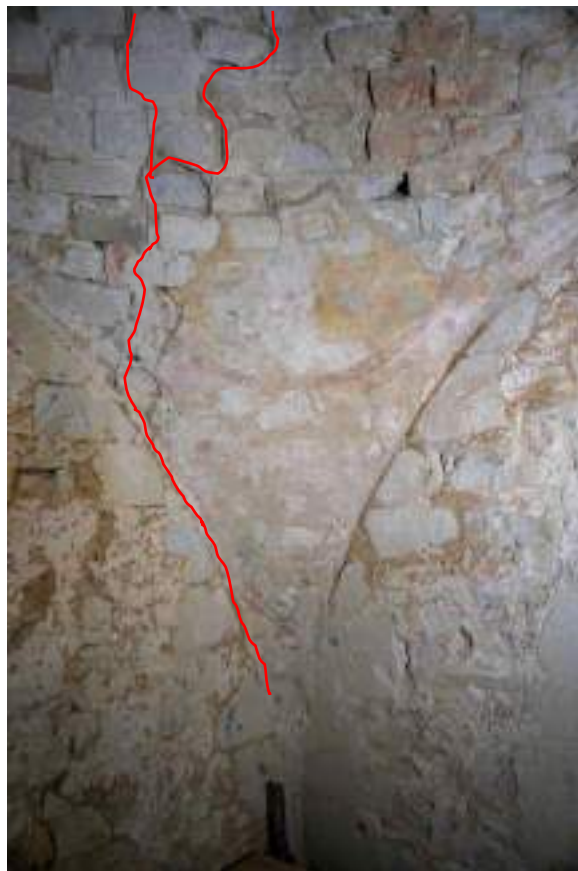
Dans la partie sud, certaines fissures se prolongent le long des arcs formerets.

**Vue générale de la partie sud de la coupole et du pendentif sud-est où une fissure du couvrement se poursuit dans le pendentif et le long de l'arc formeret du mur oriental**

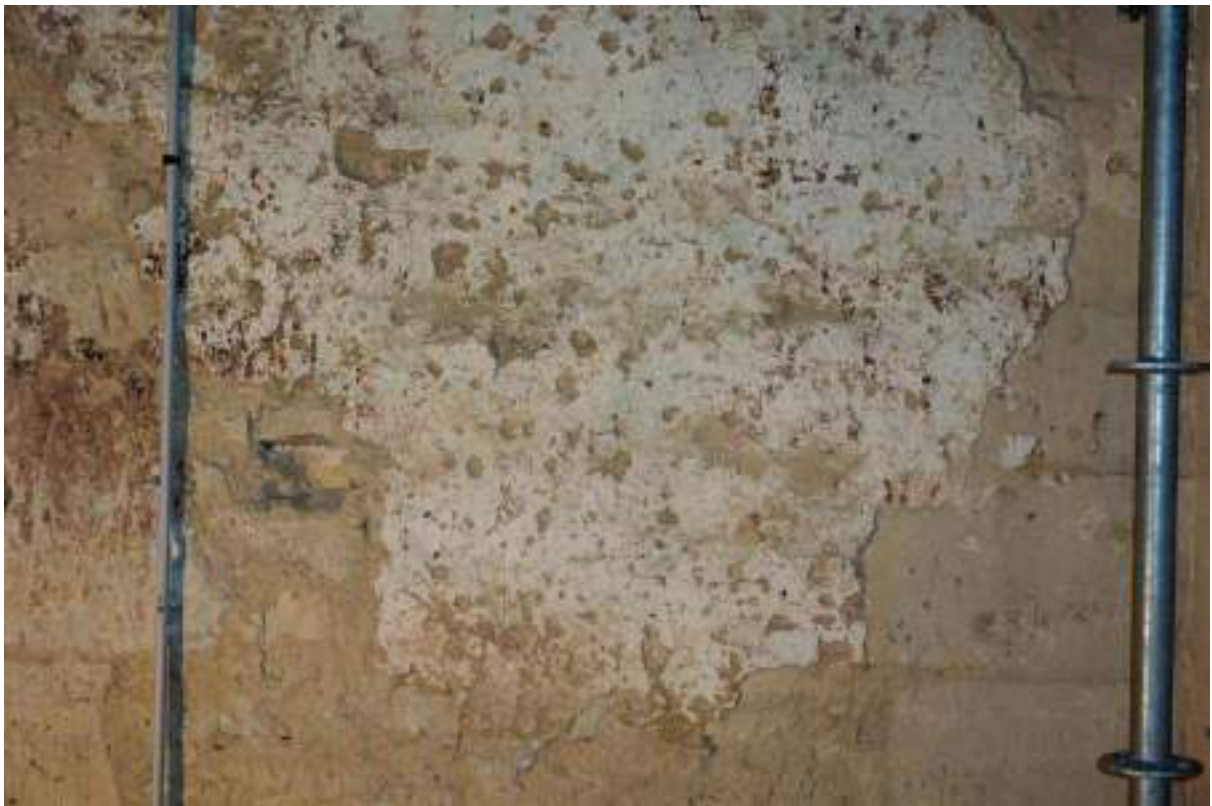
Sur l'aire de l'enduit conservé, quelques grandes lacunes sont visibles en périphérie des murs et de nombreuses petites lacunes sont visibles sur l'ensemble. Elles sont particulièrement denses sur le mur nord. L'enduit est abrasé ou desquamé (?) sur le mur sud.

Vue générale de la partie inférieure du mur nord où les petites lacunes sont particulièrement denses

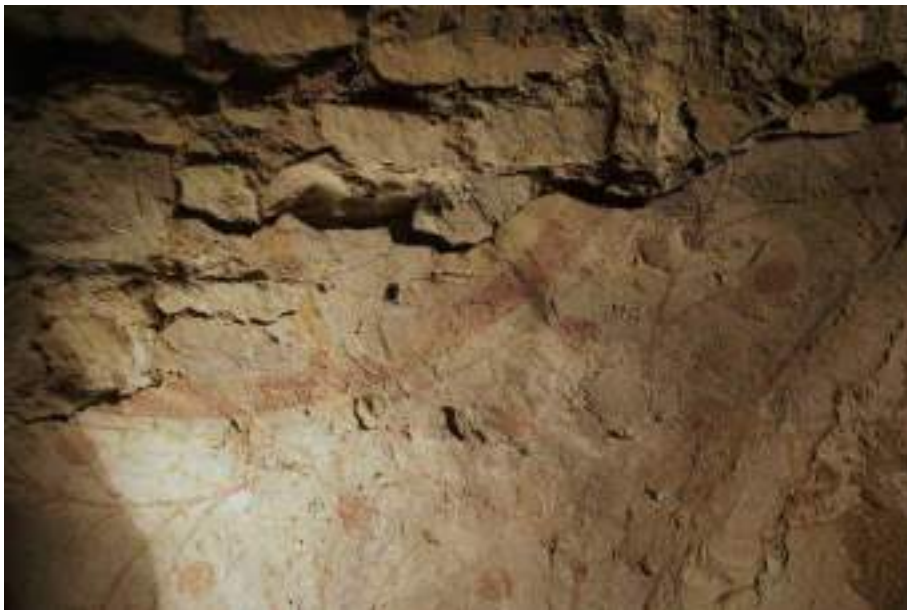
Des ruptures d'adhérence sont présentes sur toute la surface de l'enduit, mais elles sont plus nombreuses et étendues dans la partie supérieure des peintures et particulièrement graves et étendues au sommet des pendentifs sud-est et nord-ouest.

**Décollements importants de la partie supérieure du pendentif nord-ouest – éclairage tangentiel**

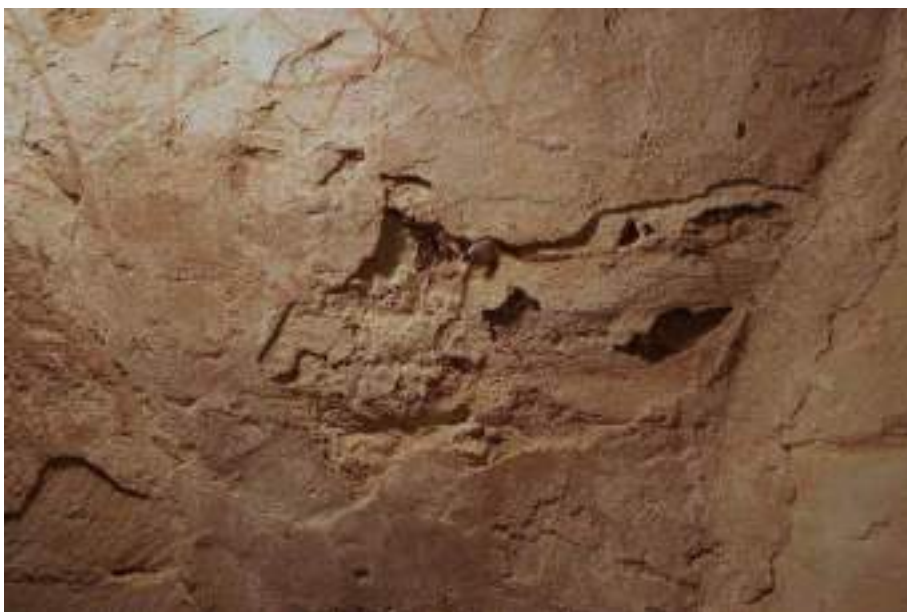
Les décollements les plus graves et les plus profonds se produisent aux interfaces des enduits entre eux, ainsi qu'entre les enduits et la maçonnerie. Dans de nombreux endroits, l'enduit est mobile à la palpation voire intouchable sous risque de chute.

**Décollements importants au niveau des deux enduits et de la maçonnerie, de la partie supérieure du pendentif nord-ouest – éclairage tangentiel**

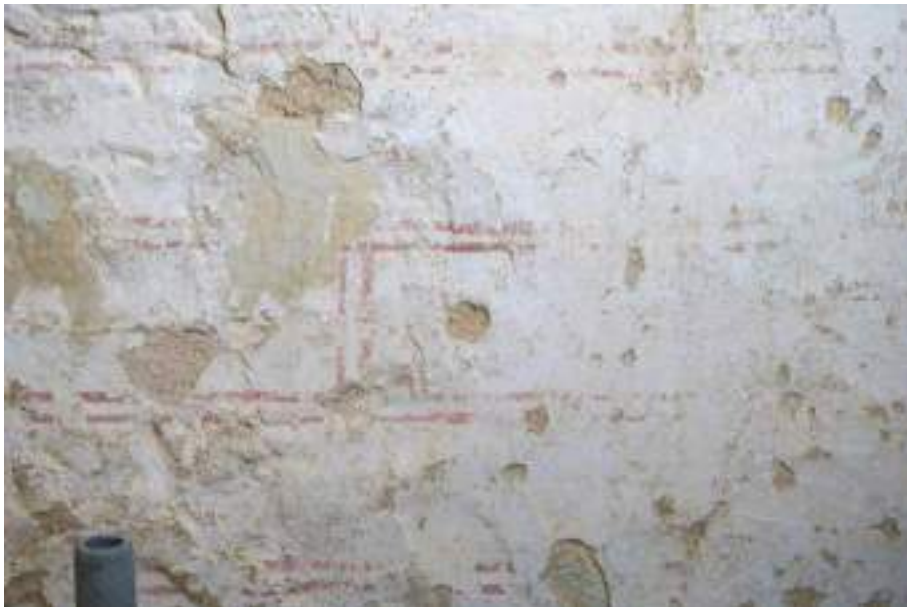
**Exemple d'une zone où l'on passe d'un état relativement bien conservé du décor de faux appareil à une abrasion totale de couleur.**

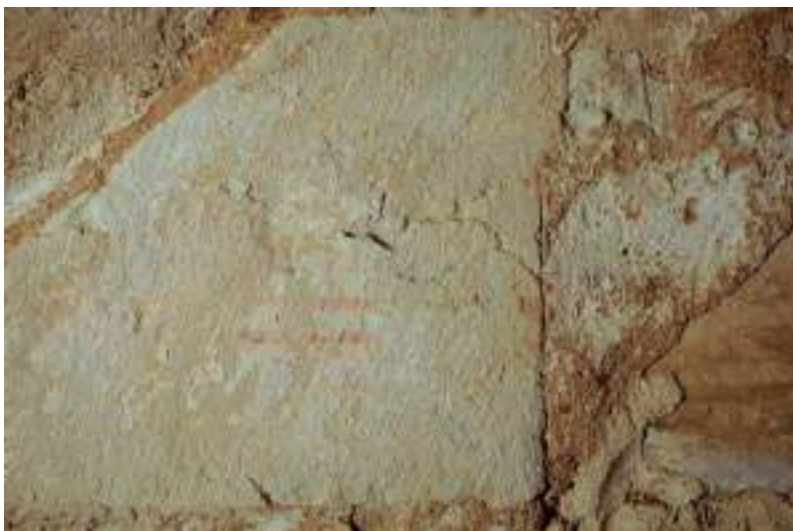
**Exemple d'une zone où les lacunes sont profondes, de la couleur comme du badigeon, mettant à nu la pierre ou l'enduit**

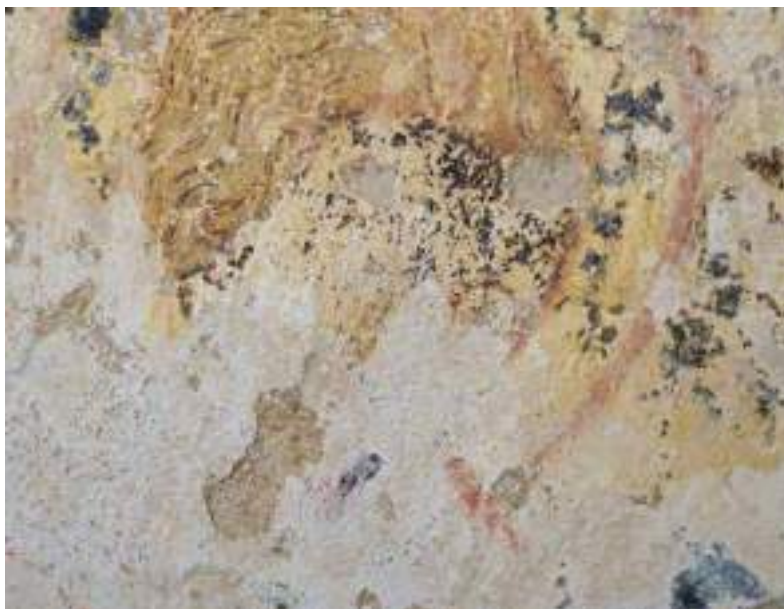
**Exemple où l'on passe d'un état de bonne conservation de la couche pictural (chevelure de la figure auréolée) à une usure mettant au jour les tracés préparatoires et le fond jaune pour aboutir au fond blanc du badigeon de la campagne précédente.**

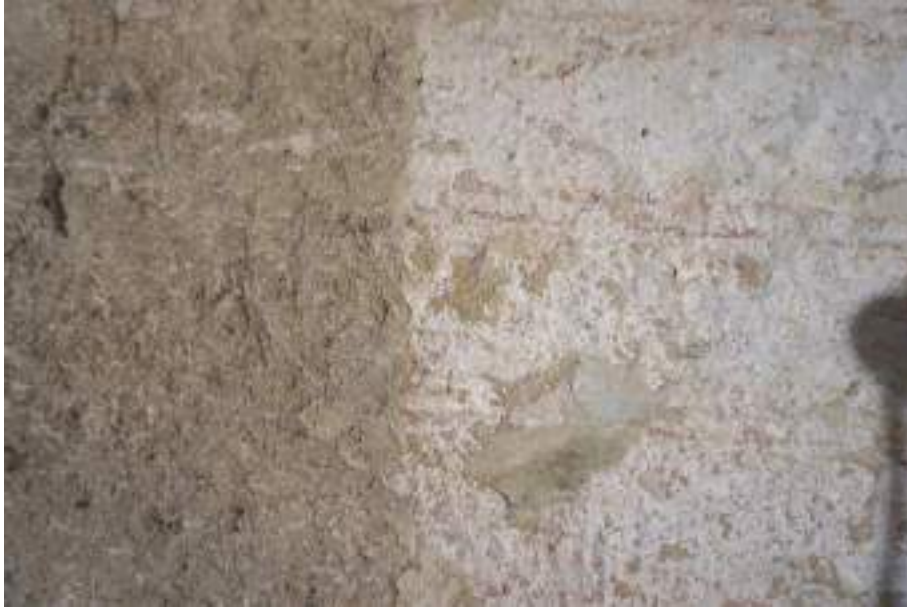
L'encrassement est plus prononcé en partie basse des murs et dans le passage de la porte bouchée.

**Détail de la couche de poussières en cours de dépoussiérage**

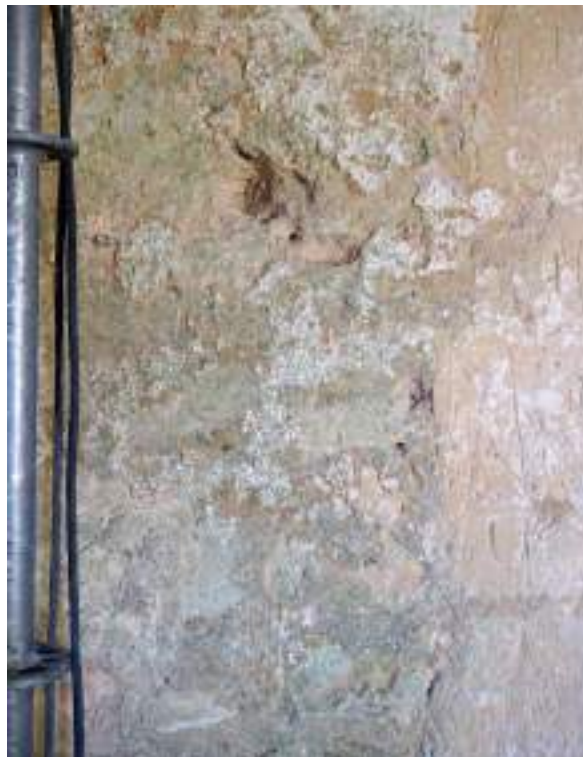
Un développement d'algues et de lichens a été noté sur la partie inférieure des murs ouest et nord. Ces surfaces reçoivent l'éclairage de la baie qui leur permet de croître. Une petite zone plus modeste a également été repérée entre le pendentif nord-ouest et l'arc formeret nord.

**Colonies d'algues et de lichens sur le mur nord, côté ouest**

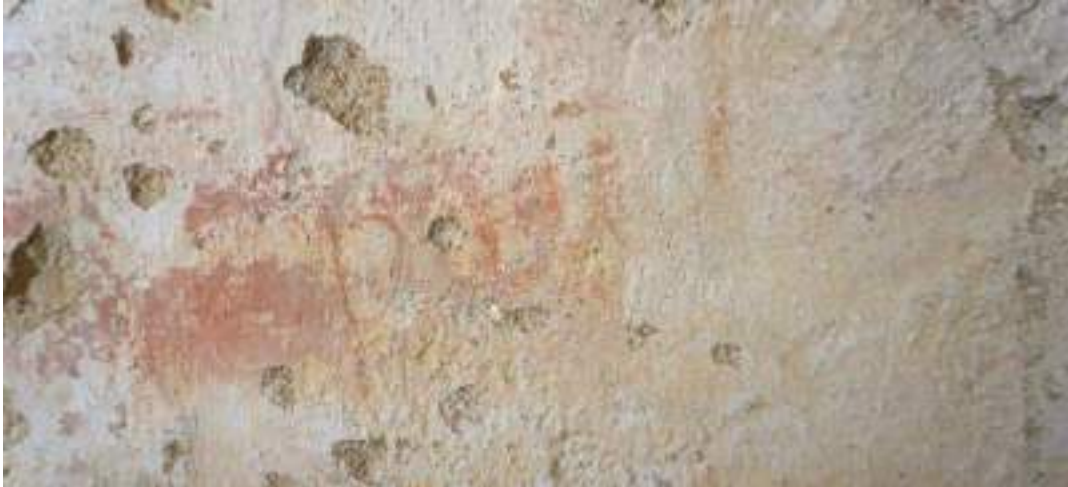
Quelques graffiti ont été repérés sur les murs. Il s'agit d'un prénom « Paul » écrit à la sanguine au-dessus de la scène au personnage auréolé, et qui, compte tenu de la typologie des caractères a du être inscrit durant la période contemporaine.

**Prénom Paul inscrit à la sanguine sur les décors**

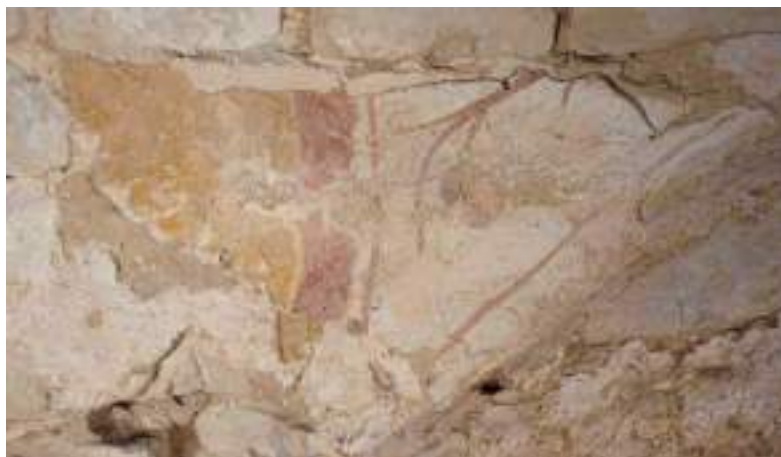
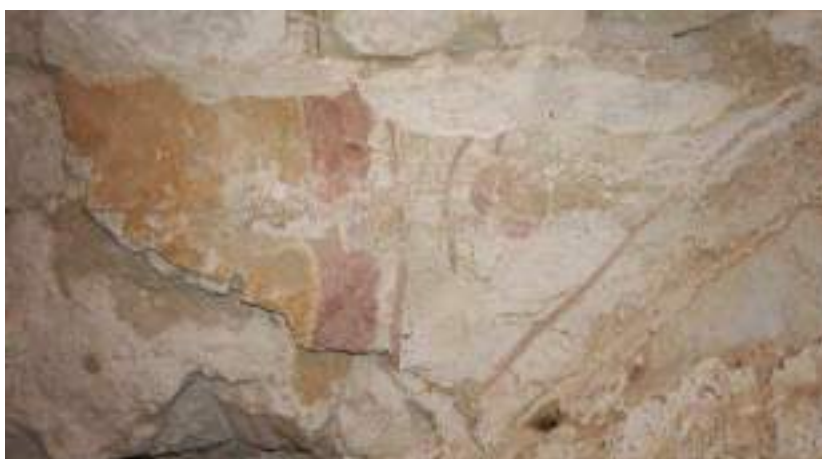
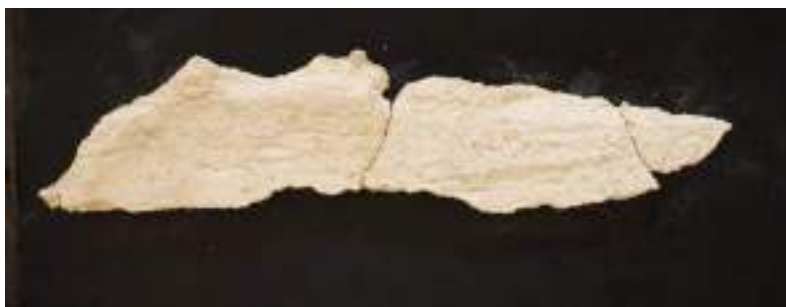
Au pendentif nord-est, une bande de l'enduit de la 2<sup>ème</sup> campagne, fissurée, s'est spontanément déposée lors de l'intervention. Les fragments libres ont été repositionnés après consolidation de l'enduit sous jacent et maintenus en place par injection de coulis à l'interface des deux enduits.

**Détails avant et après de la zone d'enduit déposé et revers des fragments**

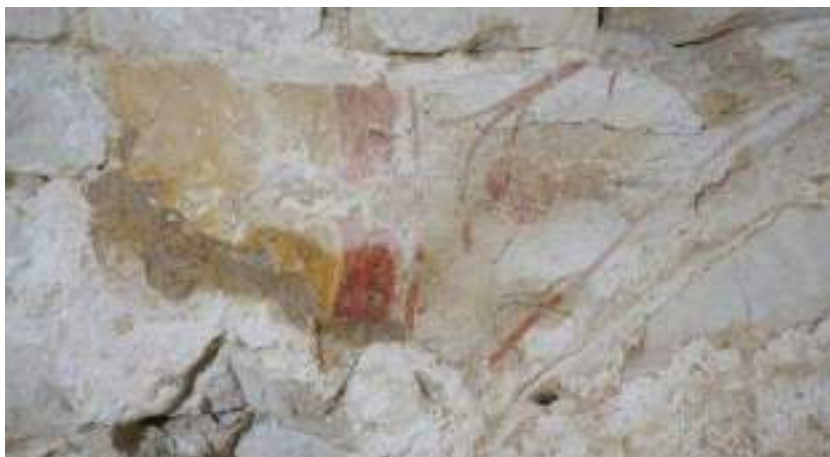
**Détail après repose**

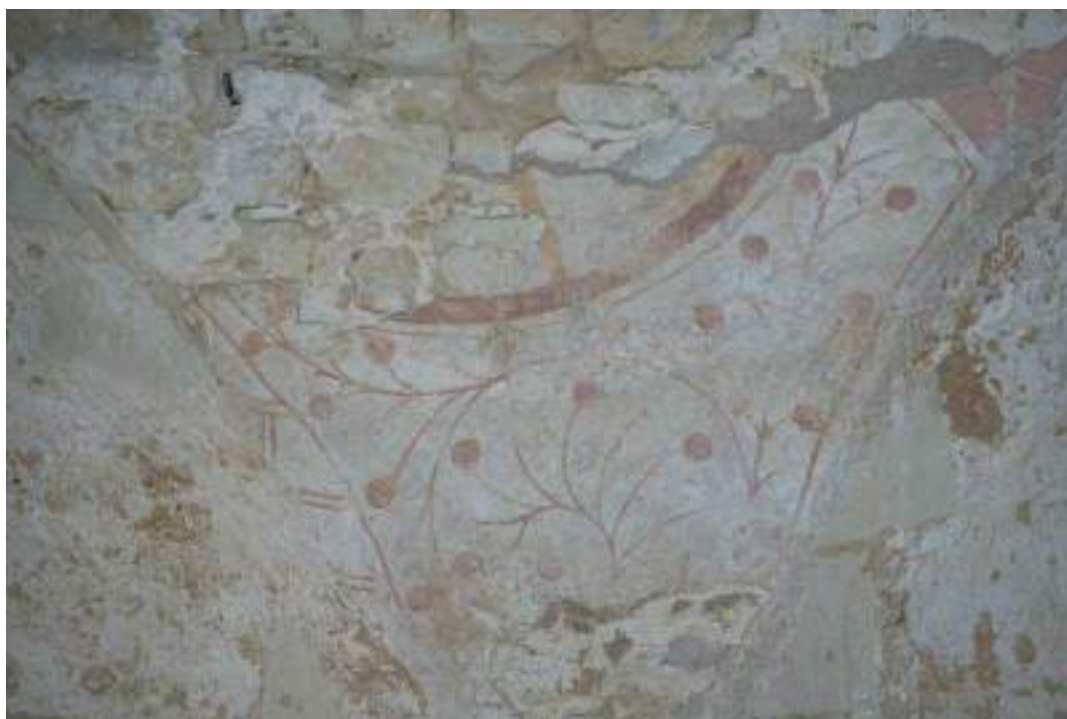
**Vue générale d'application de mortier, en solin ou colmatage, sur le pendentif nord-ouest**

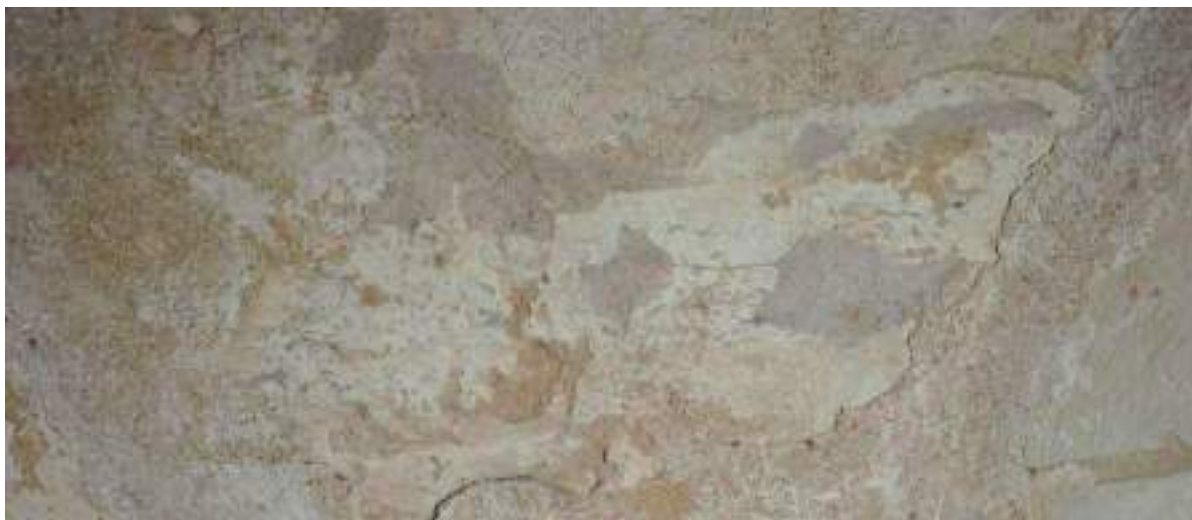
**Détail du cliché précédent montrant l'application de mortier sur l'enduit de couchis de la première campagne**
