61 – ORNE
SAINTE-CÉRONNE-LÈS-MORTAGNE
ÉGLISE SAINTE-CÉRONNE - CLOCHER : salle du 1^{er} étage
PEINTURE MURALE

RAPPORT D'INTERVENTION
Consolidation des vestiges de peintures murales

TOURS, septembre 2017

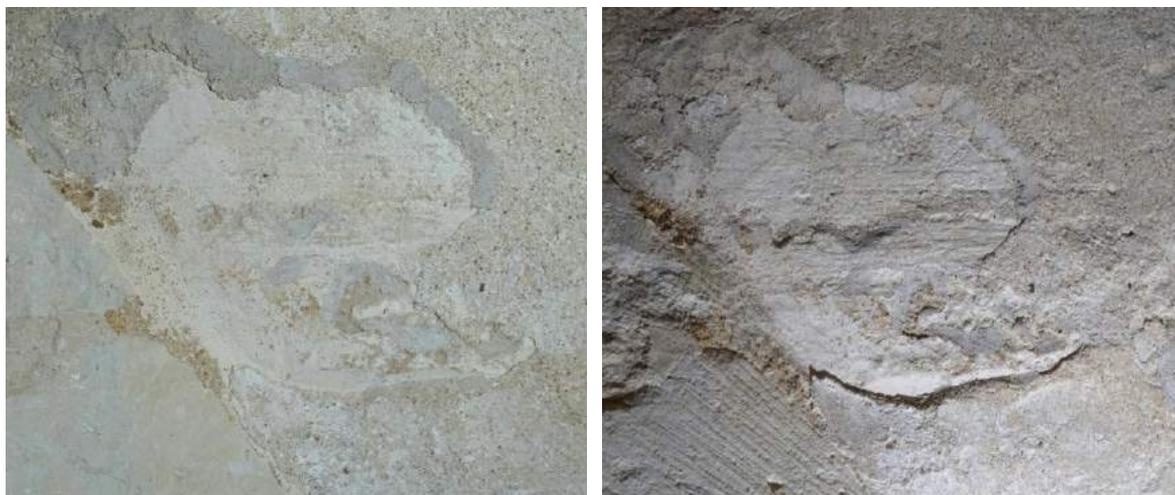
Détails, en lumière incidente et tangentielle, d'une lacune mettant au jour l'enduit du couchis. Sur le cliché en lumière rasante les fibres du bois des planches sont bien visibles

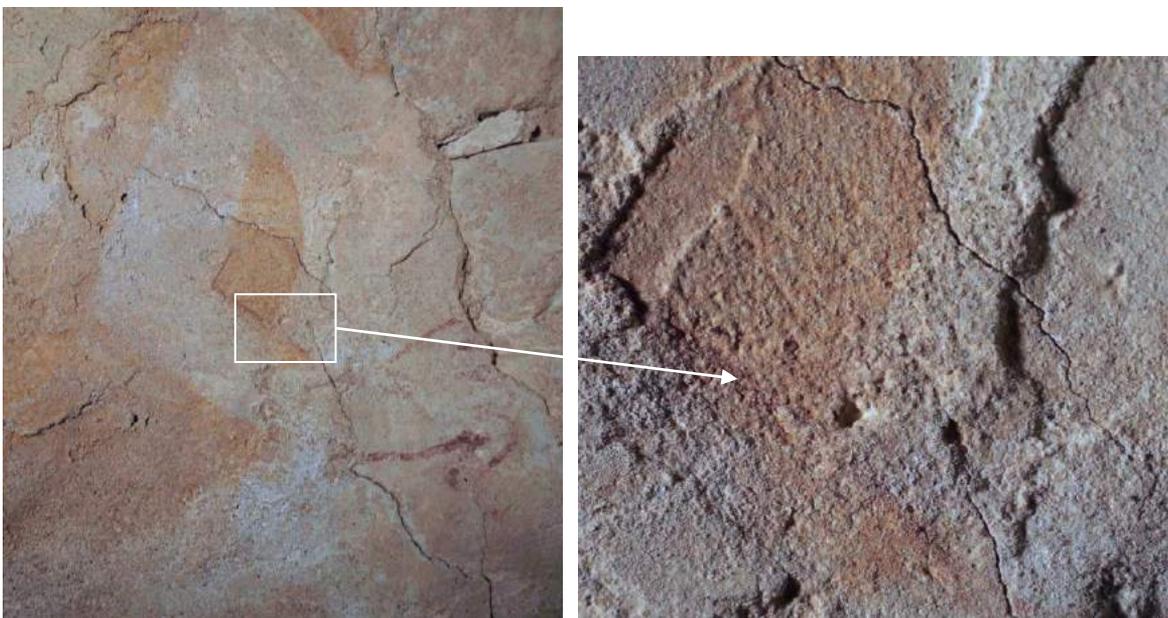
Vue générale et détail de l'enduit où le point d'insertion d'une pointe de compas pour mettre en place un cercle a été repéré

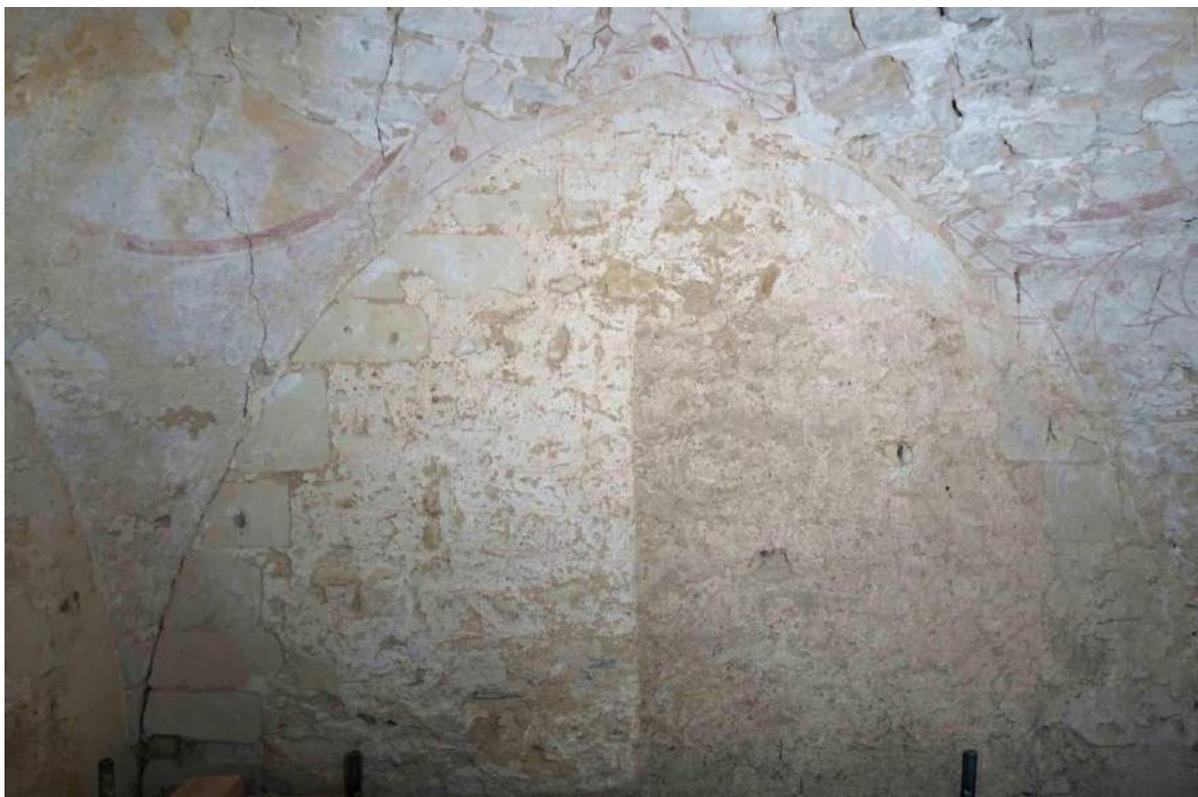
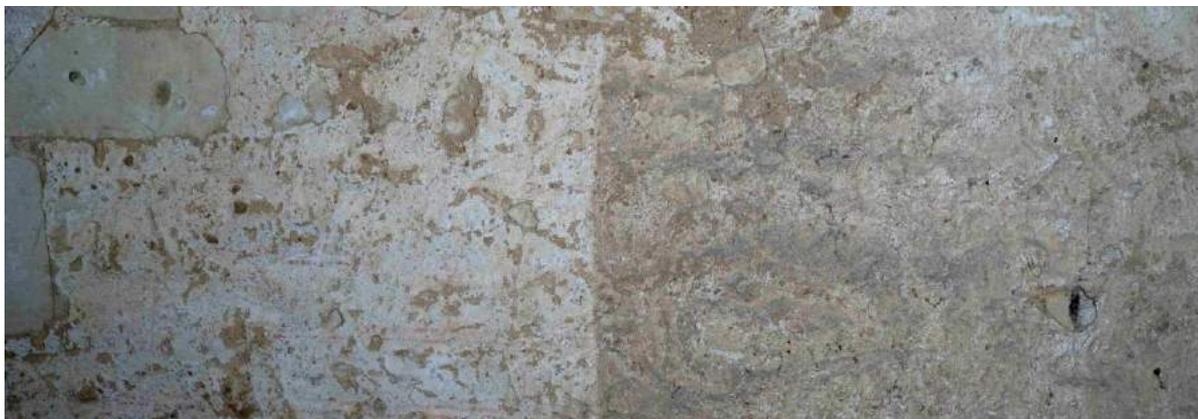
Vue générale et détail du mur ouest en cours de dépeussierage

L'ensemble de la surface de la salle a été dépeussieré, parement comme enduit, à l'exception du sol. Des pinceaux en soies de porc à poils longs et souples ont été utilisés pour l'enduit peint. Des brosses plus importantes, mais de même nature ont été utilisées pour le parement.

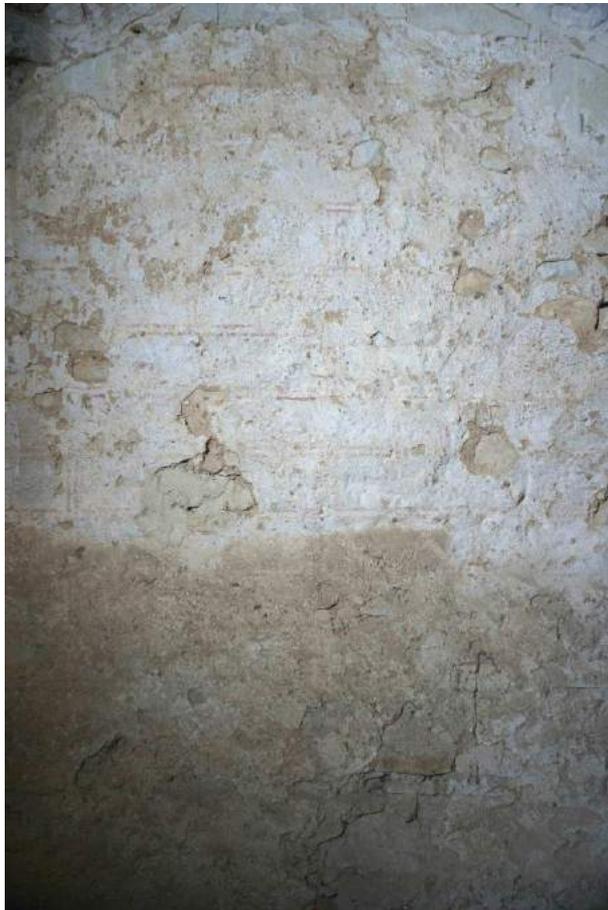
D détail du mur est en cours de dépoussiérage

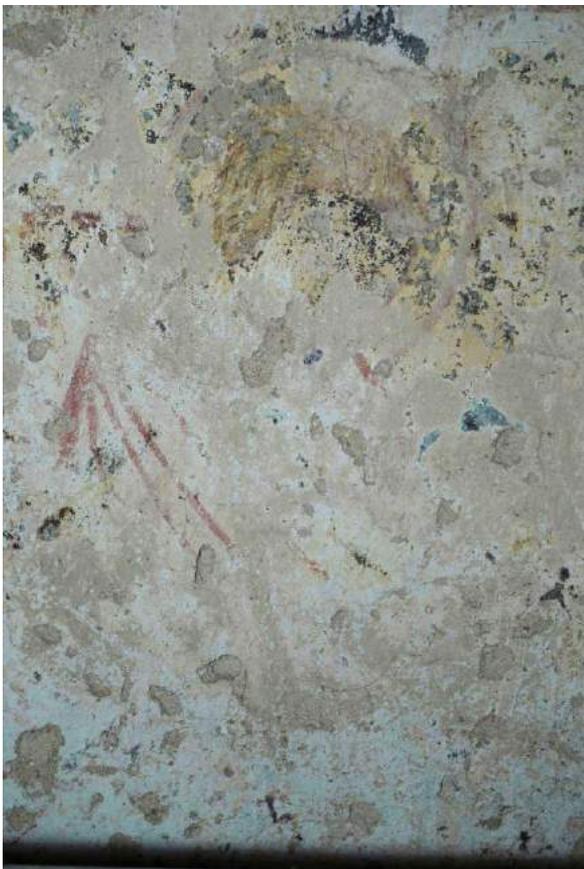
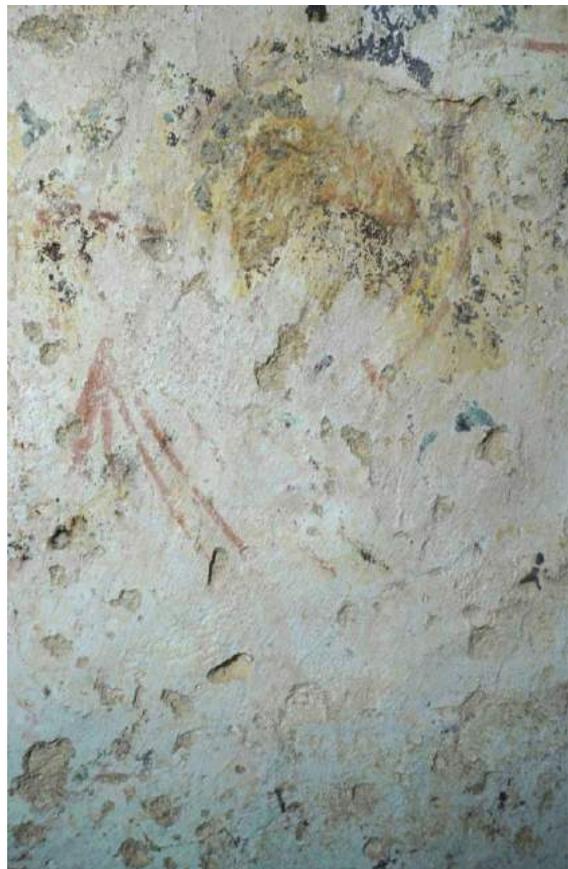
Détail du personnage auréolé avant et après le dépoussiérage

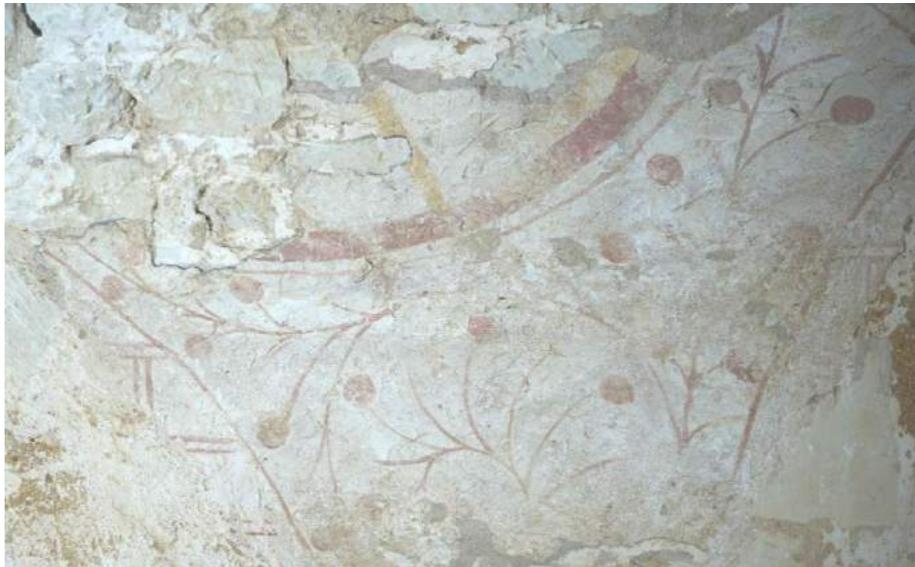
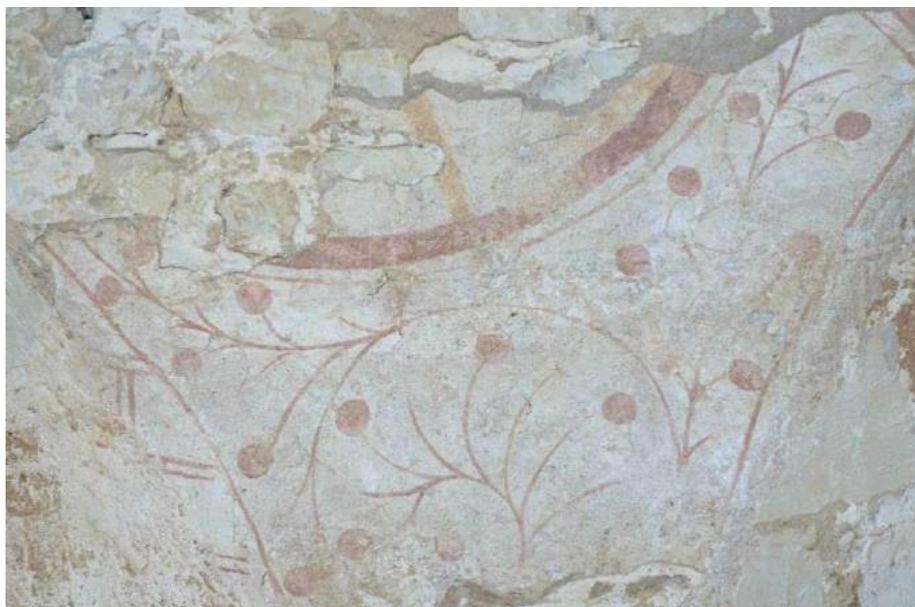
Détails du faux appareil avant et après réintégration picturale limitée

Détails des rinceaux maigres avant et après réintégration picturale limitée

Les réintégrations picturales ont été faites à l'aide de pigments naturels, liés par la résine synthétique aliphatique Régalrez 1094. Le solvant et le diluant de cette résine est le White Spirit ce qui permet une bonne résistance à l'humidité et une réversibilité sélective – la retouche peut être enlevée sans dissoudre le consolidant utilisé pour le renforcement des couches picturales originales. Un badigeon de chaux a été ponctuellement appliqué sur les colmatages de mortier, réintégrés picturalement.

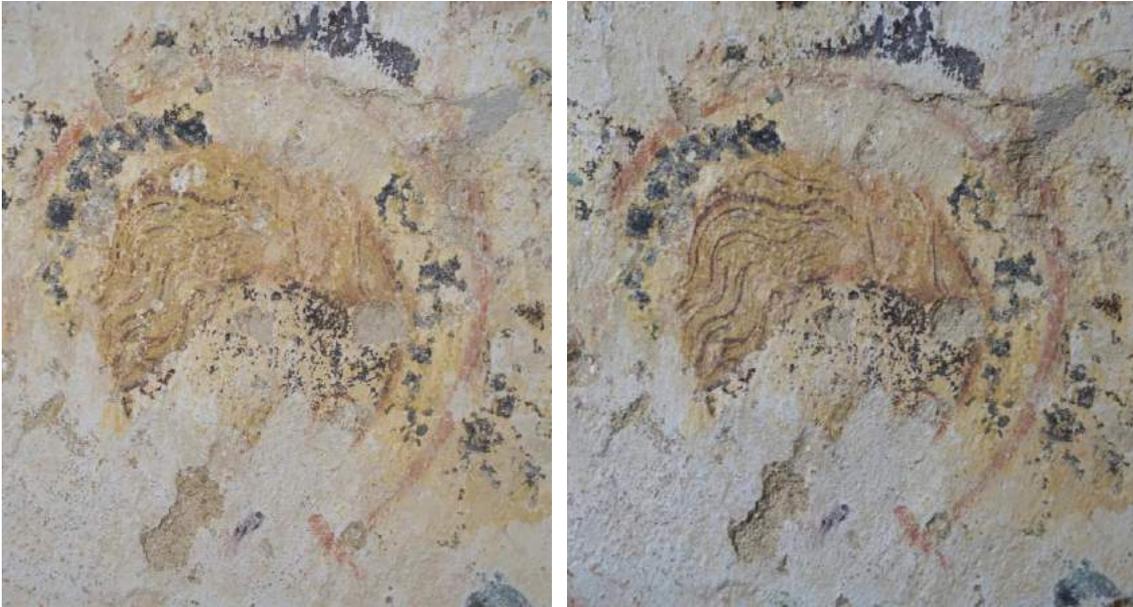
Détails de la chevelure du personnage auréolé avant et après réintégration picturale limitée

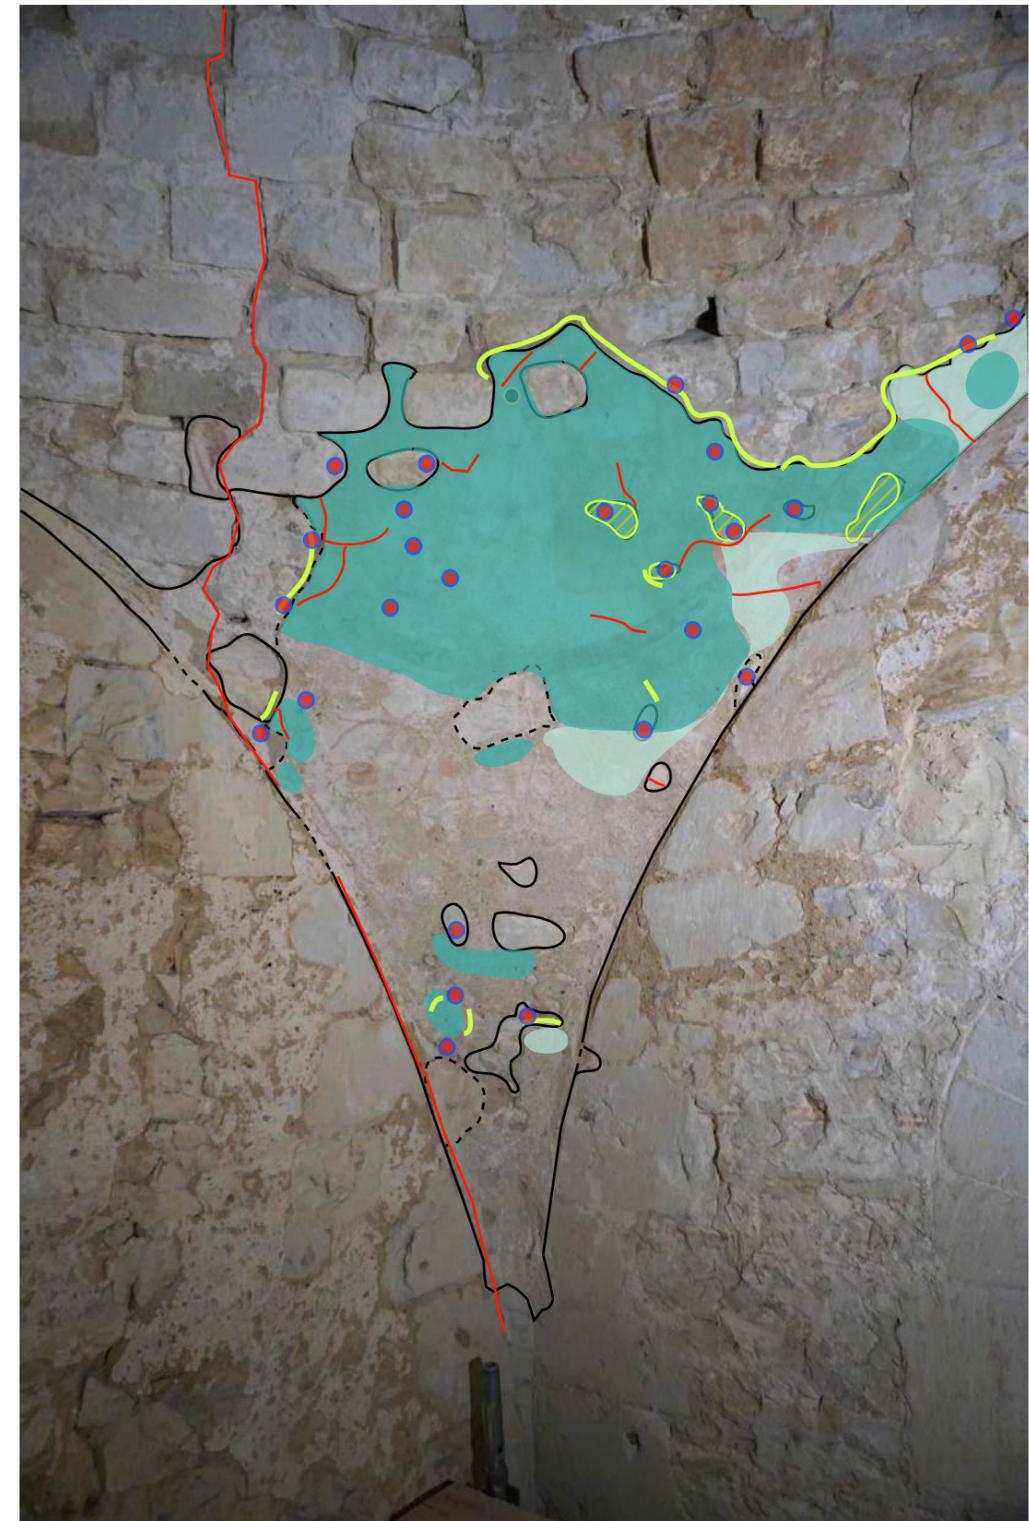
Pendentif est-sud

Quelques fissures verticales ont été notées sur les enduits des pendentifs sud. Elles correspondent à des ruptures dues à celles de la maçonnerie mentionnées plus haut. Aux mêmes endroits, mais plus denses côté oriental, quelques fissures multidirectionnelles ont été repérées. Elles semblent correspondre à des tassements et des tensions mécaniques du parement à la jonction coupole/pendentif.

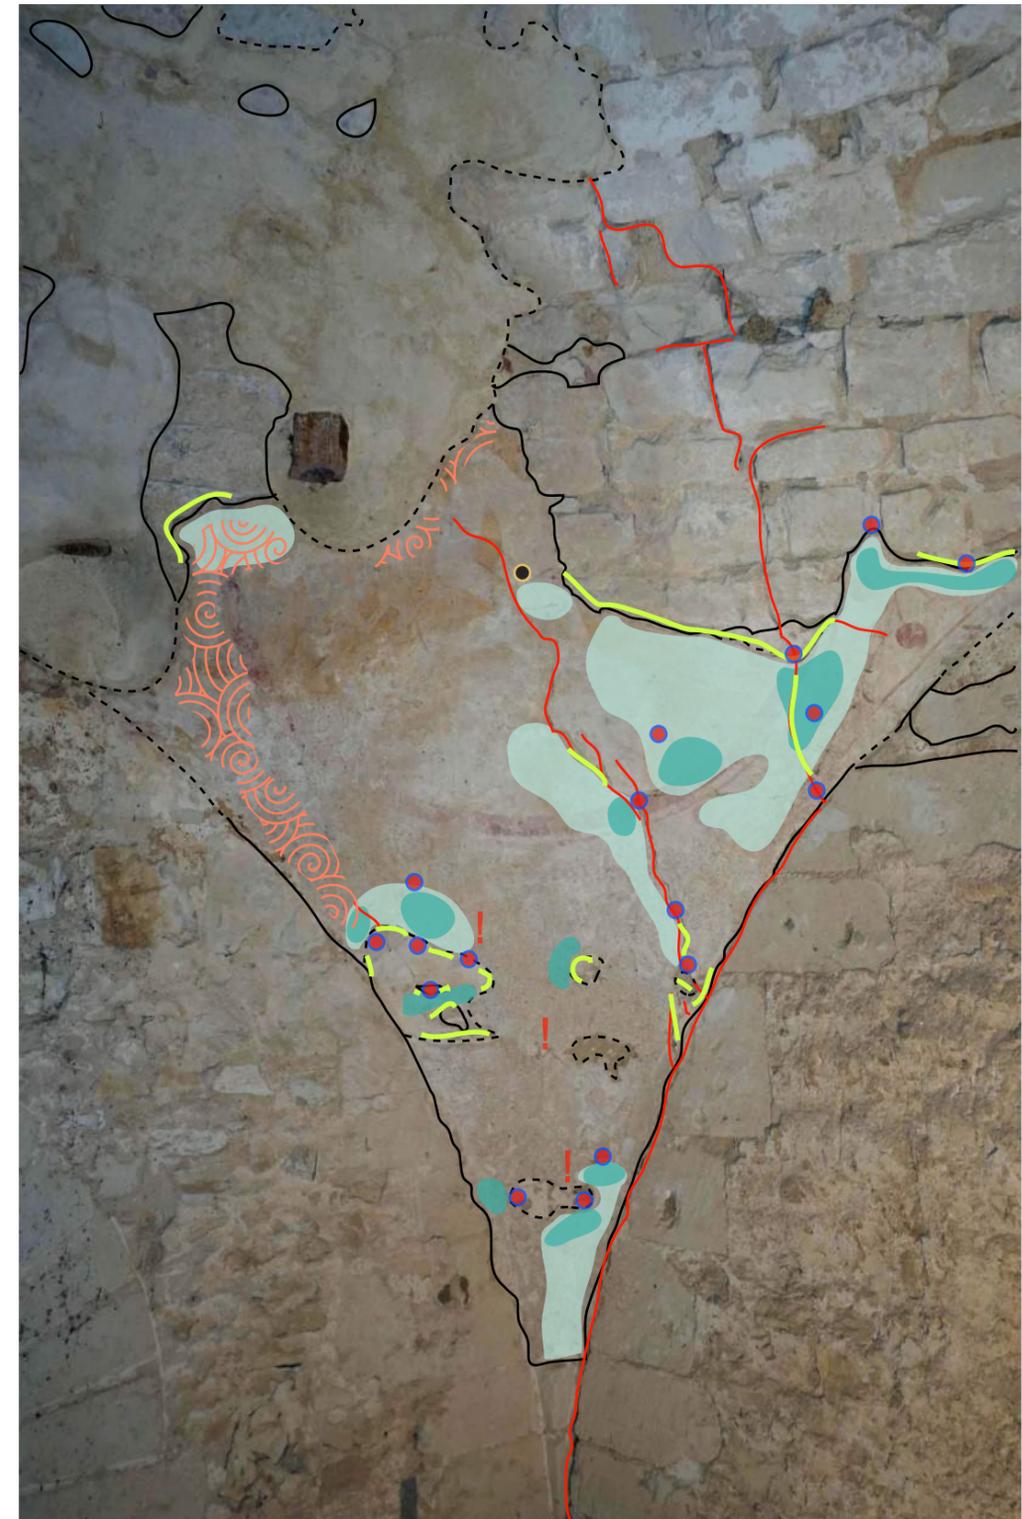
Pendentif sud-ouest

Un léger voile blanchâtre d'efflorescences salines a été observé sur le pendentif sud-ouest. Mais la présence des sels solubles est surtout révélée par la dégradation des mortiers et des pierres.

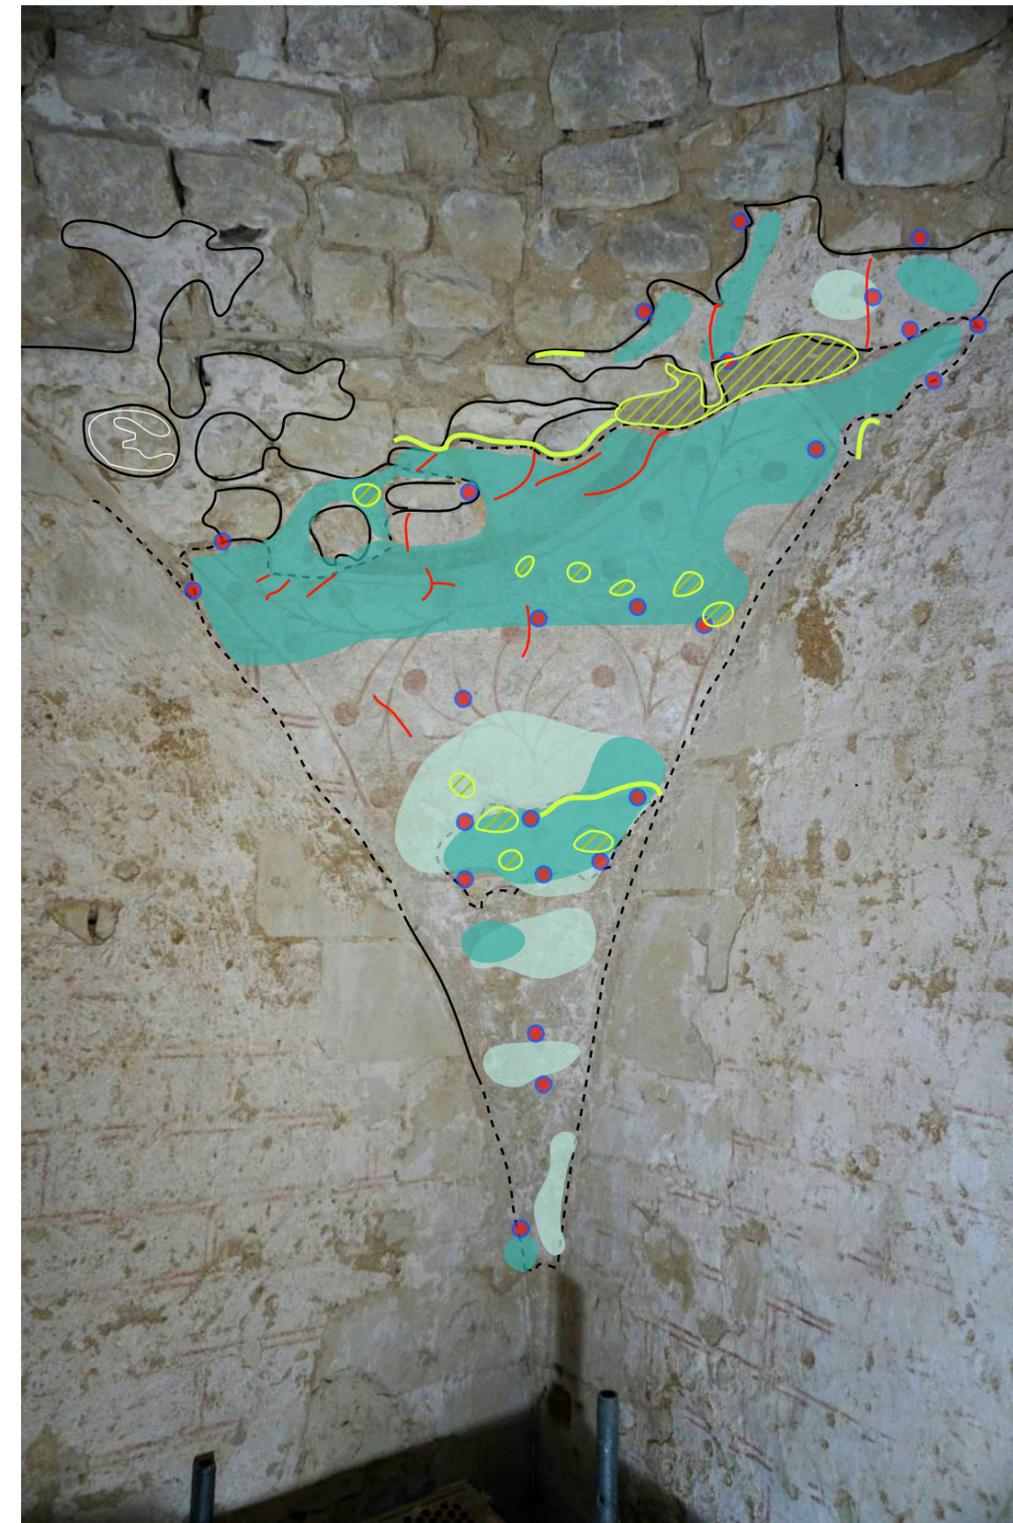
Pendentif nord-ouest

Des ruptures d'adhérence sont présentes sur toute la surface de l'enduit, mais elles sont plus nombreuses et étendues dans la partie supérieure des peintures et particulièrement graves et étendues au sommet des pendentifs sud-est et nord-ouest.
