**61 – ORNE**  
**SAINTE-CÉRONNE-LÈS-MORTAGNE**  
**ÉGLISE SAINTE-CÉRONNE - CLOCHER : salle du 1<sup>er</sup> étage**  
**PEINTURE MURALE**

**RAPPORT D'INTERVENTION**  
**Consolidation des vestiges de peintures murales**

**TOURS, septembre 2017**

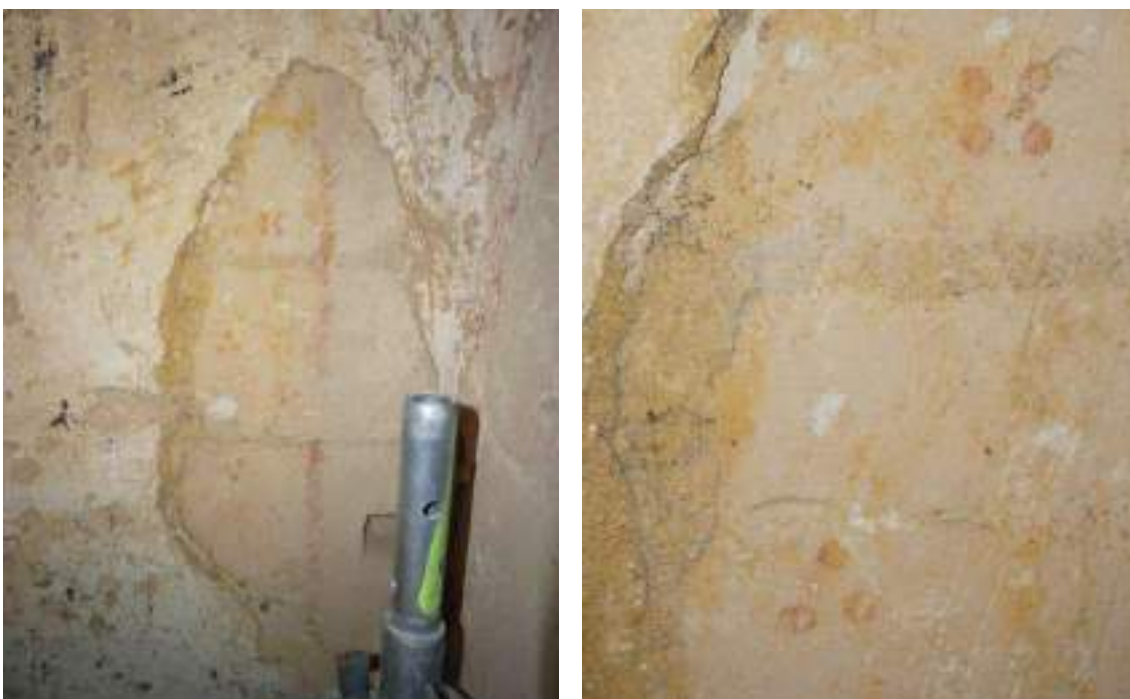
**Interprétation technique.** Ce décor semble avoir été réalisé de manière hâtive. Non seulement aucune préparation du support n'a été réalisée mais l'application de la peinture passe directement sur les lacunes d'enduit des campagnes précédentes. C'est le cas de la grande lacune située à droite du personnage aurolé, où l'application du jaune du fond de la composition passe de l'enduit sur la pierre mise au jour. A cet endroit, les vestiges très ténus de petits motifs animant le fond jaune, formés par la juxtaposition de petits points rouges, sont bien visibles.

Vue générale et détail de la lacune de l'enduit du décor 2, sur laquelle passe la couche picturale du décor 3 – après dépoussiérage

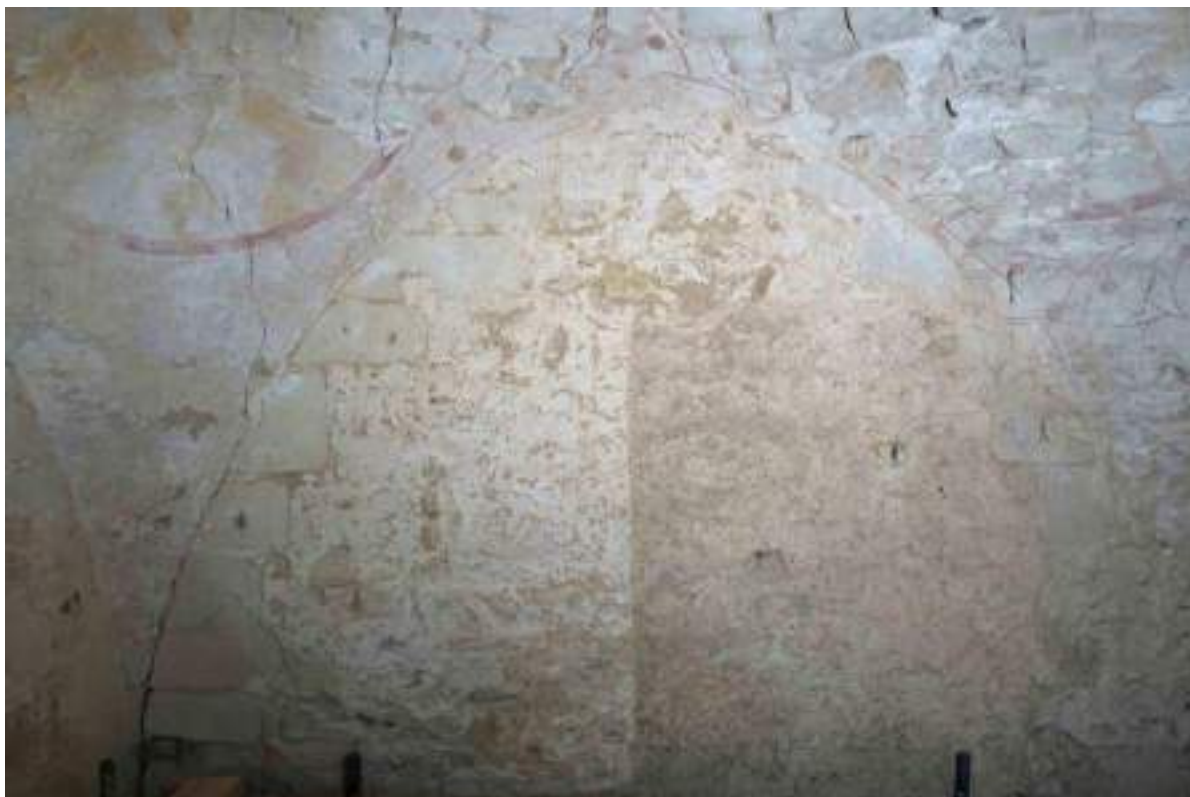
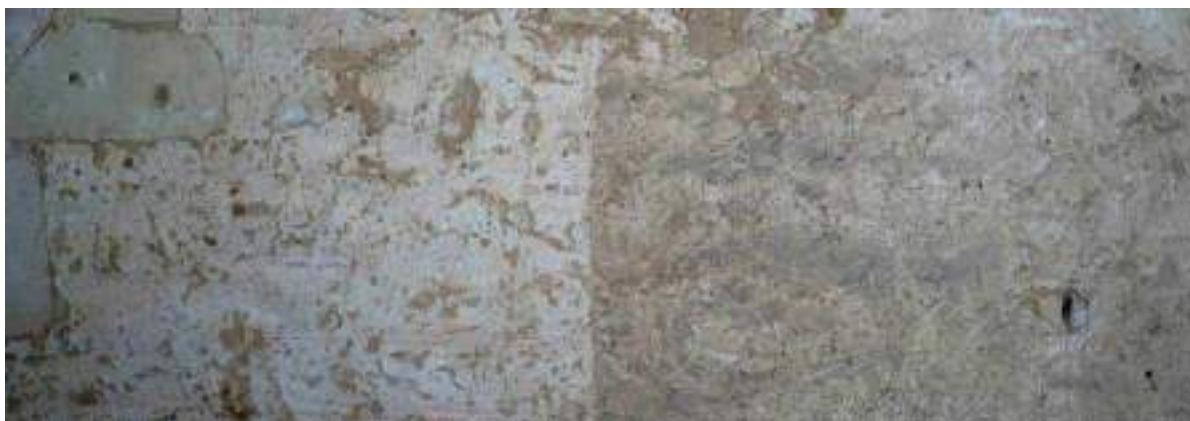
**Vue générale et détail du mur ouest en cours de dépeussierage**

L'ensemble de la surface de la salle a été dépeussieré, parement comme enduit, à l'exception du sol. Des pinceaux en soies de porc à poils longs et souples ont été utilisés pour l'enduit peint. Des brosses plus importantes, mais de même nature ont été utilisées pour le parement.

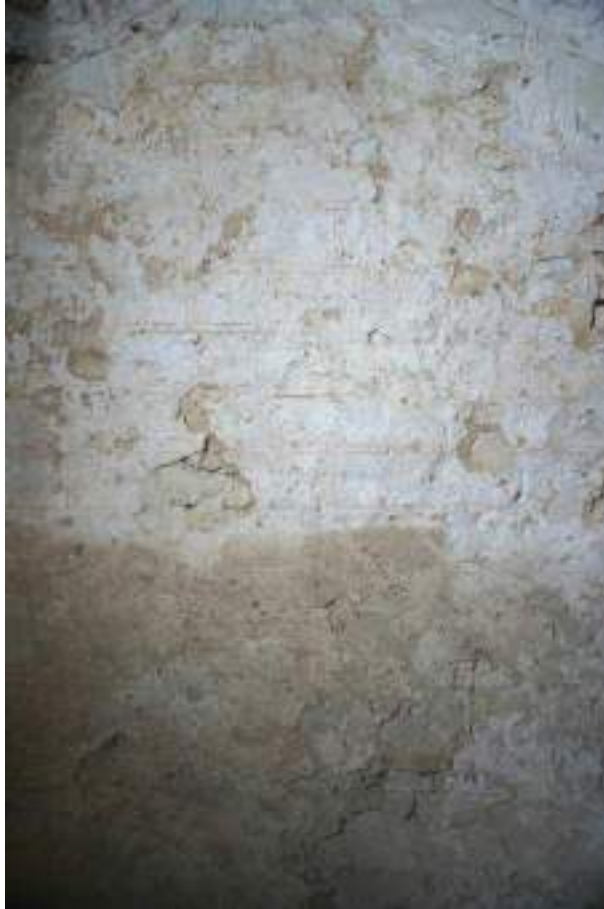
**D détail du mur est en cours de dépoussiérage**

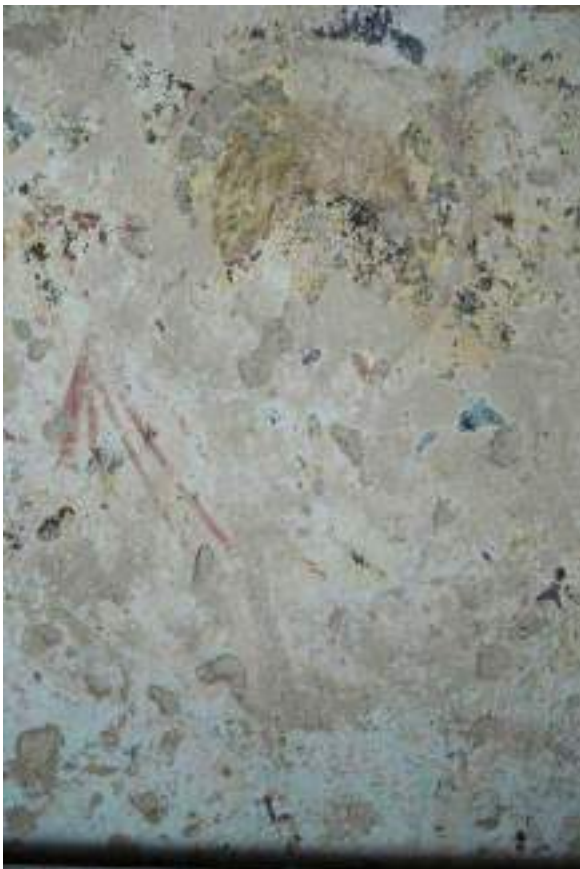
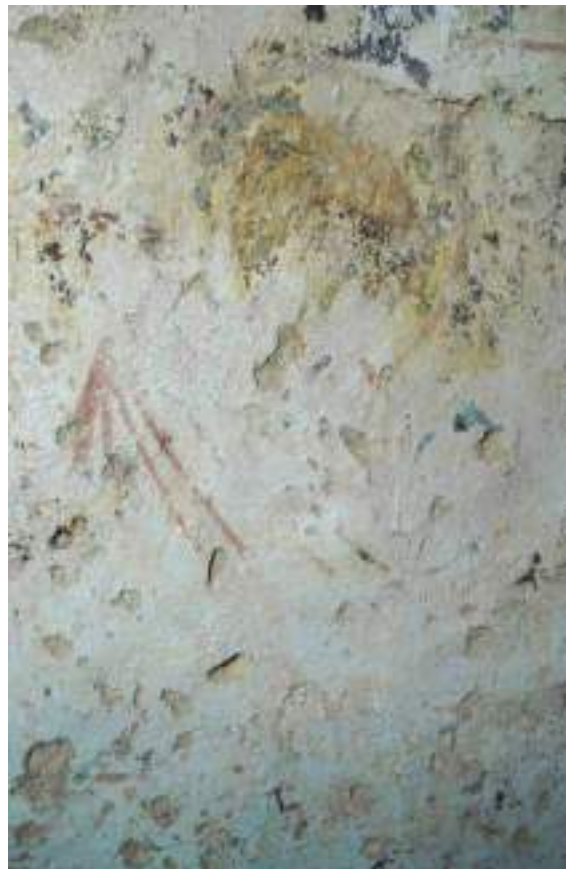
**Détail du personnage aurolé avant et après le dépoussiérage**

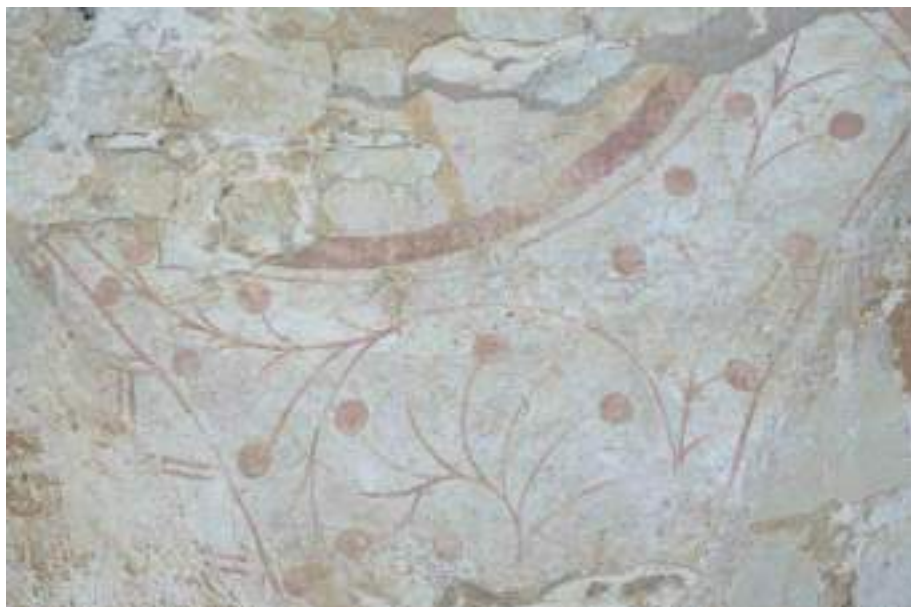
**Détails des rincaux maigres avant et après réintégration picturale limitée**

Les réintégrations picturales ont été faites à l'aide de pigments naturels, liés par la résine synthétique aliphatique Régalrez 1094. Le solvant et le diluant de cette résine est le White Spirit ce qui permet une bonne résistance à l'humidité et une réversibilité sélective – la retouche peut être enlevée sans dissoudre le consolidant utilisé pour le renforcement des couches picturales originales. Un badigeon de chaux a été ponctuellement appliqué sur les colmatages de mortier, réintégrés picturalement.

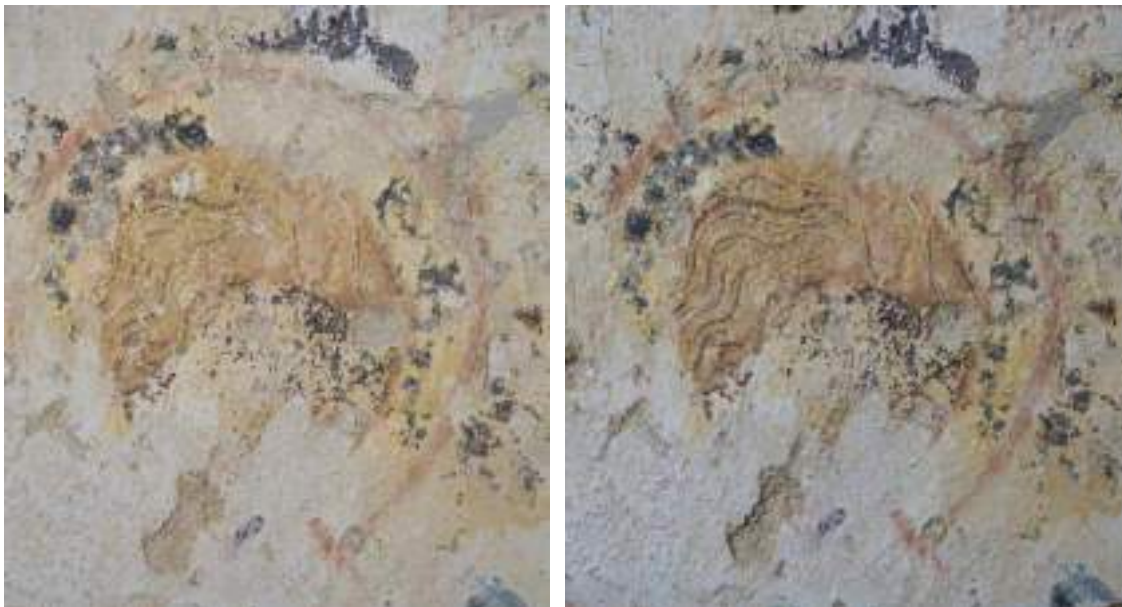
**Détails de la chevelure du personnage auréolé avant et après réintégration picturale limitée**

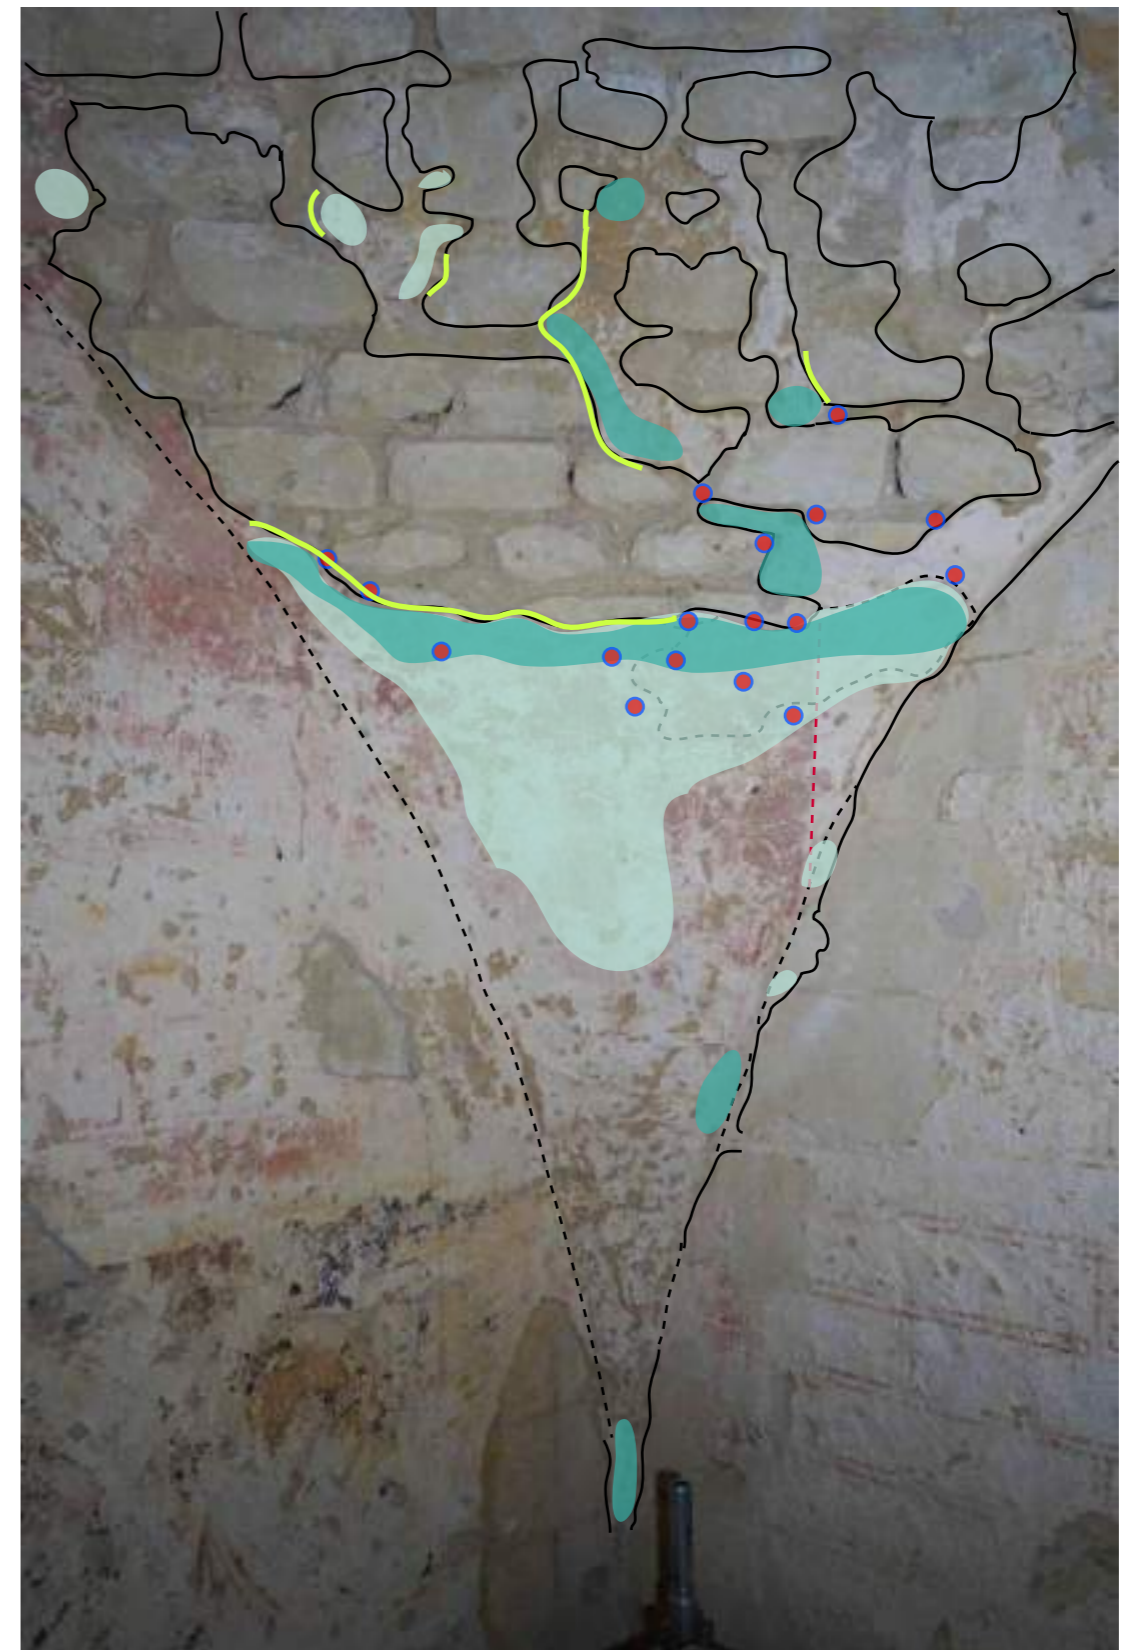
Pendentif nord-est

Au pendentif nord-est, une bande de l'enduit de la 2<sup>ème</sup> campagne, fissurée, s'est spontanément déposée lors de l'intervention. Les fragments libres ont été repositionnés après consolidation de l'enduit sous jacent et maintenus en place par injection de coulis à l'interface des deux enduits.

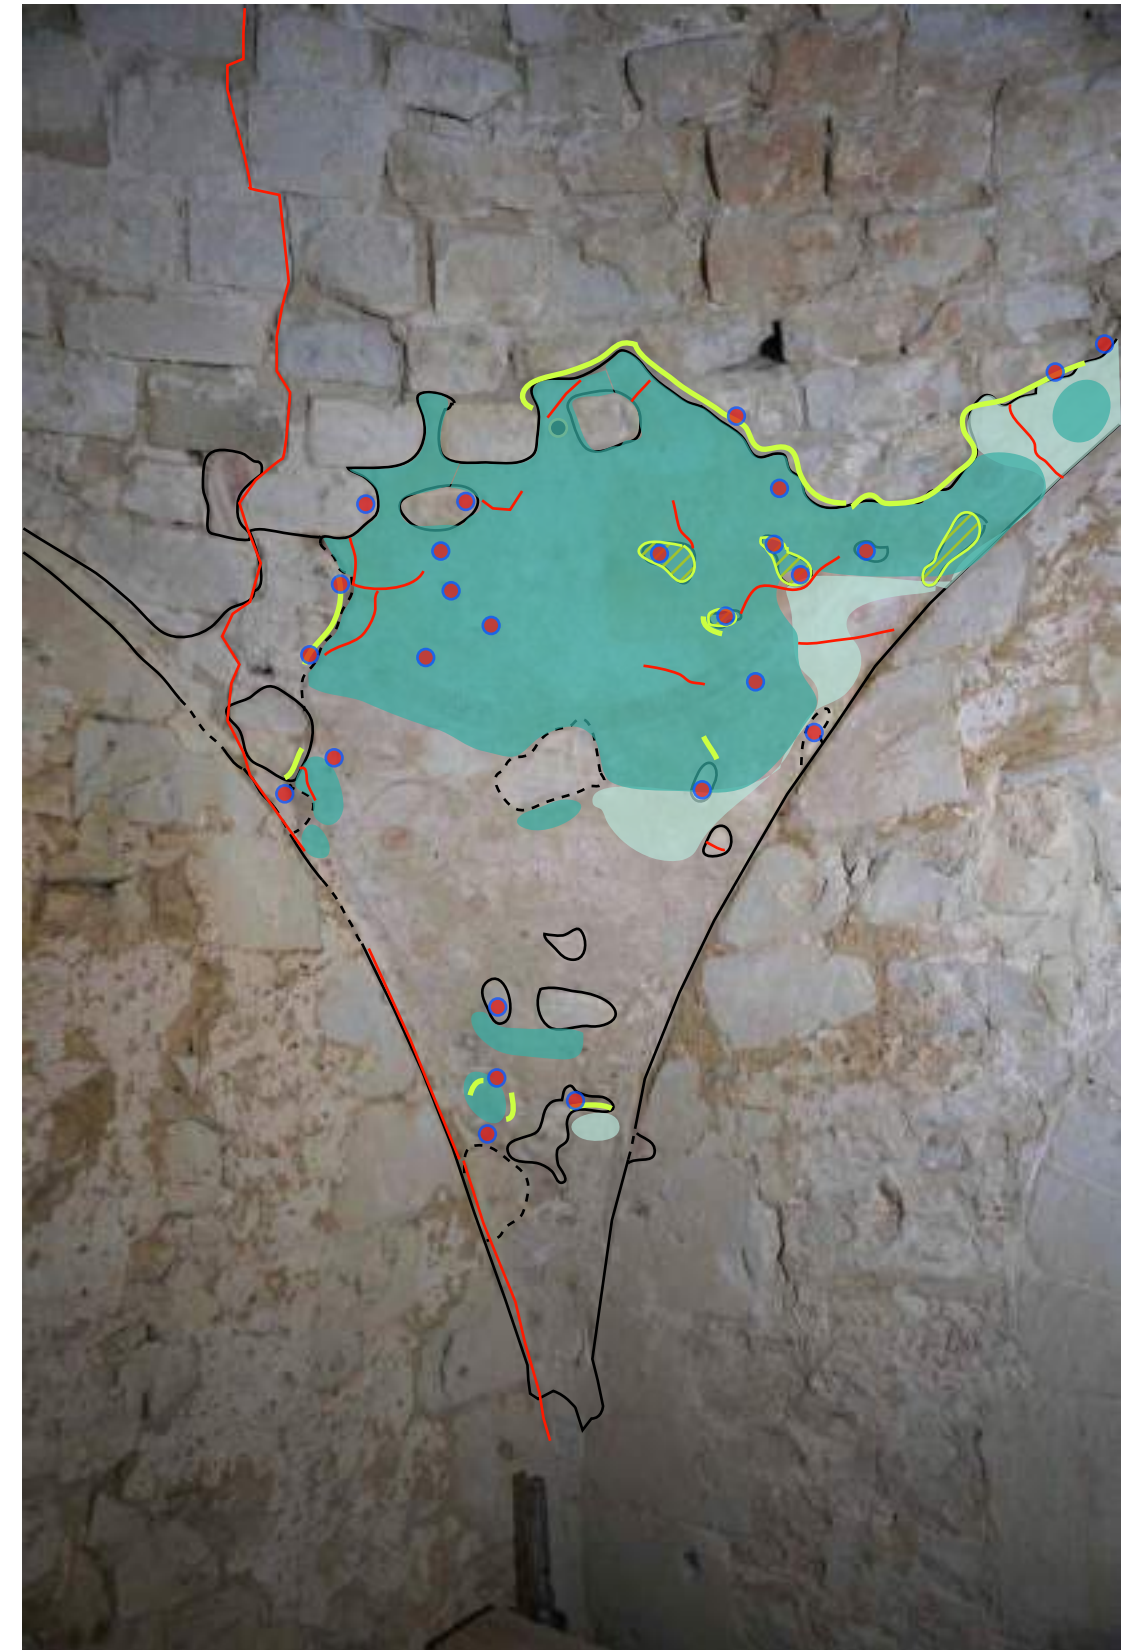
Pendentif est-sud

Des ruptures d'adhérence sont présentes sur toute la surface de l'enduit, mais elles sont plus nombreuses et étendues dans la partie supérieure des peintures et particulièrement graves et étendues au sommet des pendentifs sud-est et nord-ouest.

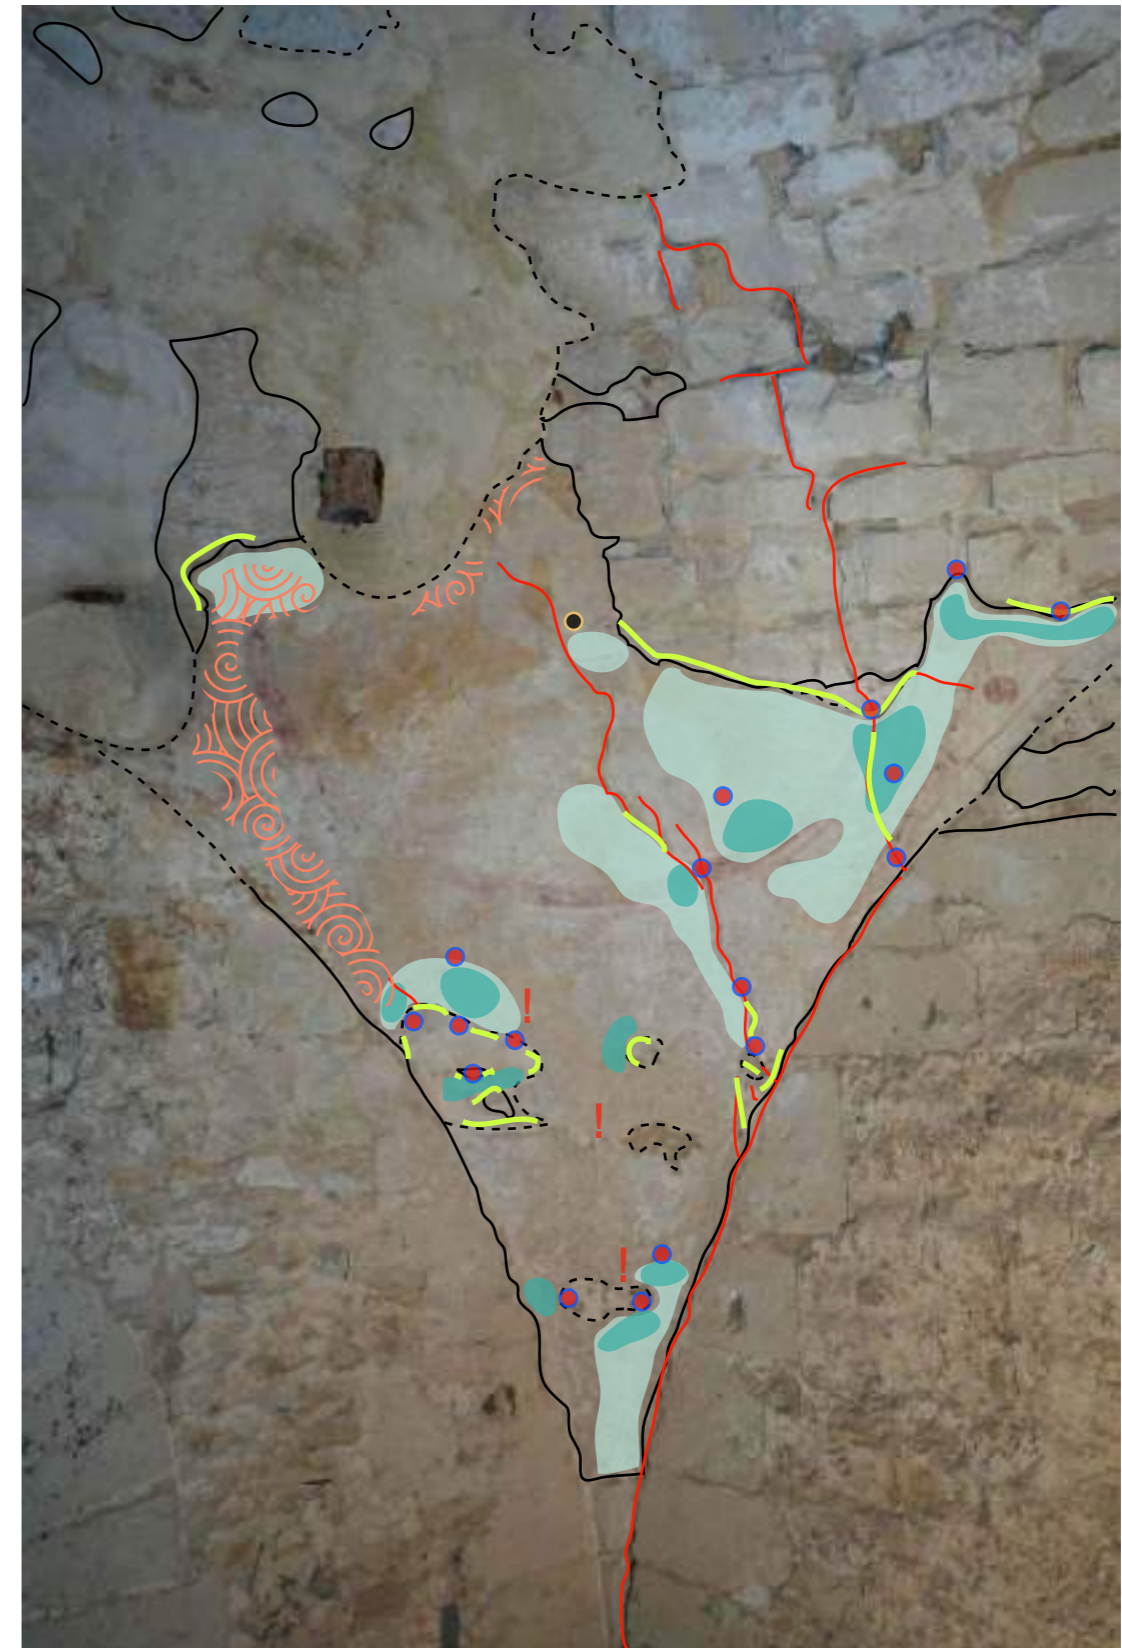
Pendentif sud-ouest

Un léger voile blanchâtre d'efflorescences salines a été observé sur le pendentif sud-ouest. Mais la présence des sels solubles est surtout révélée par la dégradation des mortiers et des pierres.
